Tilstandsrapport

📍 St. Olavs gate 51 , 2317 HAMAR

gnr. 1, bnr. 331

Oppdragsnr.: 22651-1011

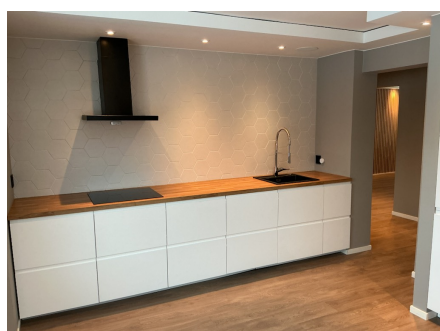
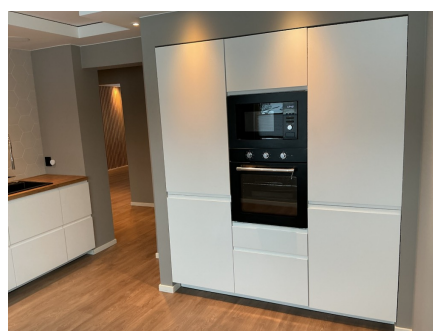
1. ETASJE > KJØKKEN

TGI Avtrekk

Vegghengt ventilator. Kjøkkenventilatoren er testet med papir og det registreres sug i kanalen.
