# Tilstandsrapport

Enebolig

Dølisjøvegen 337, 2110 SLÅSTAD

Befaringsdato: 10.12.2025

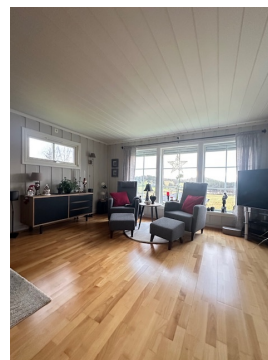
### ! TG 1 Overflater

Pene innvendig overflater med en bruksslitasje som er mindre enn man kan forvente. De fleste overflater er fra perioden 2012-2019. Malte profilerte lister.

Gulv. Kirsebær parkett m/varme. Vinylfliser. Laminatgulv. Fliser (m/varme). Betong (kjellerrom).  
Vegger. Malt mdf. veggplater. Malt panel. Betong/leca (kjellerrom).  
Tak. Malt panel. Mdf. takplank. Tak-ess. (betong på del av kjellerrom).

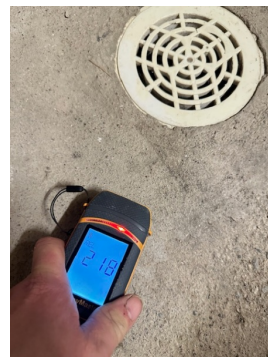
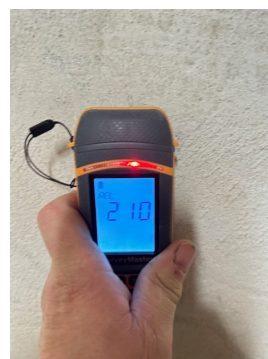
Kjeller i betongkonstruksjoner uten mulighet til hulltaking. Det er målt noe fukt i gulv og grunnmur.

- Det er påvist indikasjoner på noe fuktgjennomtrenging inn i kjellermur.

Det anbefales å overvåke fuktnivået i kjelleren jevnlig for å avdekke eventuell utvikling av fukt over tid.
