Tilstandsrapport

Enebolig

Myrvegen 13, 4480 KVINESDAL

Befaringsdato: 27.01.2025

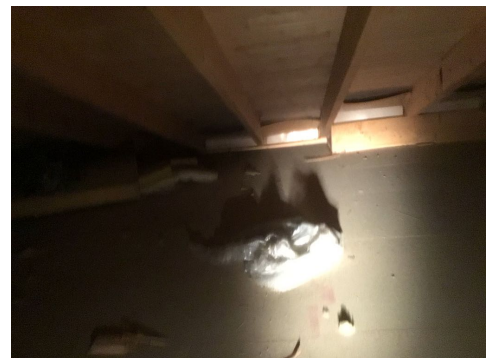
Luftet sperrekonstruksjon med rupanel som undertak. Kaldt loft.

Luftespalte i nedkant langs gesims.

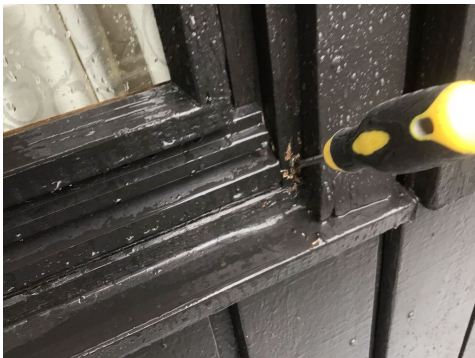
! TG 2 Vinduer

- Det er avvik:
- Stedvis noe alder- og værslitasje på karmen/rammer.

Det må beregnes vedlikehold på vinduer med enkelte utskiftninger på noe sikt på grunn av normal slitasje og elde.

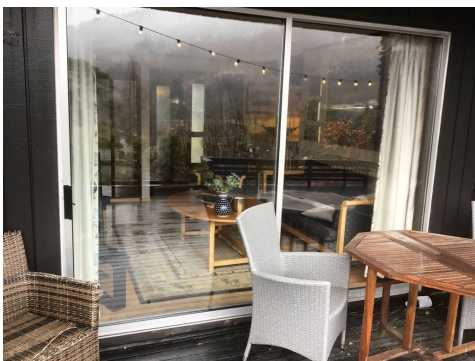
Skyvedør i stue

Malte hovedytterdører, malt balkongdør på kjøkken og soverom.
Malt tett ytterdør i kjelleren.
Aluminiums skyvedører i stue
Generelt har ytterdørene normal bruks slitasje og fungerer som tiltenkt

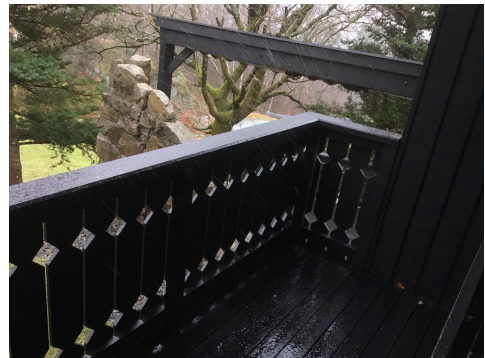
Terrasse ved soverom

- Det er ikke krav om utbedring av rekkverkshøyde opp til dagens forskriftskrav.

Det må gjøres tiltak på rekkverks bord som mangler i rekkverk.

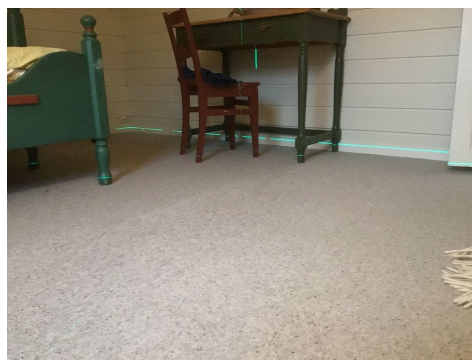
- Det er målt høydeforskjell på mellom 15-30 mm gjennom hele rommet. Tilstandsgrad 2 gis med bakgrunn i standardens krav til godkjente måleavvik.

- For å få tilstandsgrad 0 eller 1 må høydeforskjeller rettes opp. Det vil imidlertid sjelden være økonomisk rasjonelt som et enkeltstående tiltak i en bolig som dette. Dersom boligen en gang skal renoveres, kan man vurdere slike tiltak.

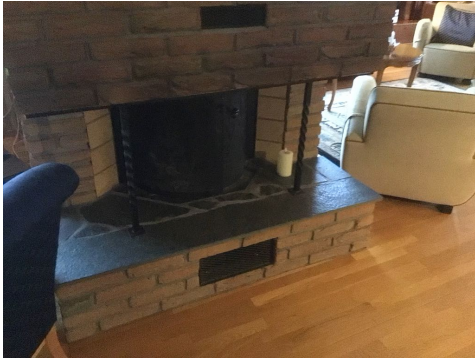
Peis i stue

Ved inspeksjon av utvendige overflater på pipe og brannmur, ble det ikke registrert sprekker eller riss av betydning.

For teknisk tilstandsanalyse av pipe og ildsted, henvises det til lokalt brann- og feiervesen

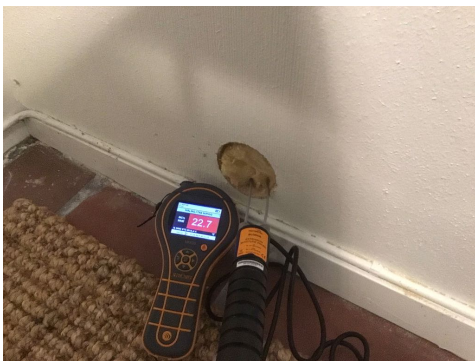
Det er gjennom hulltaking påvist høyt fuktnivå inne i trekonstruksjonen i hulltakingen, men ikke påvist fuktskader i dette området. Høy luftfuktighet kan over tid føre til muggvekst eller sverting av materialer. Samtidig kan materialer og konstruksjoner bli ødelagt.

Boligen har rom under terreng og kjelleren er innredet. Det er utforende vegger av tre med plater. Utvendig er murene pusset. Hulltaking er foretatt i utforet vegg på kontor mot vest med avvik registrert, 22,7 vektprosent.

- Det påviste fuktnivå gir grunn til å overvåke konstruksjonen jevnlig for å se utvikling over tid, og eventuelt foreta tiltak for å unngå fuktskader.

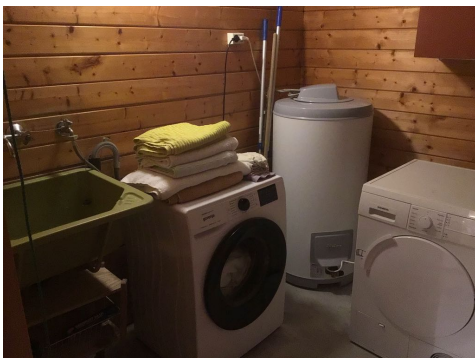
Vaskerom med betonggulv, panelte vegger og malt betong tak. Innredet med opplegg for vaskemaskin og utslagsvask

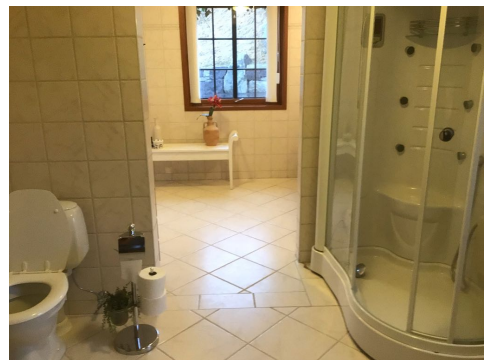
Det er fliser på vegger og gulv, malte himlingsplater i tak.
Det er montert baderomsinnredning med nedfelt vask, toalett og dusjkabinett.
Det er naturlig ventilasjon og elektrisk gulvvarme.

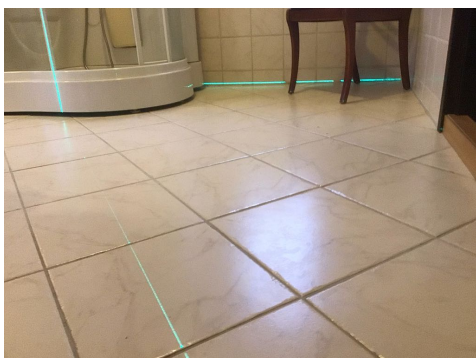
- !** **Våtrom > 1 Etasje > Bad > Overflater vegger og himling** [Gå til side](#)
Det er avvik:
Det er noe slipp/gliper i silikon fuger
- !** **Våtrom > 1 Etasje > Bad > Overflater Gulv** [Gå til side](#)
Krav til fall er ikke oppfylt og gulvet er tilnærmet flatt (har ikke motfall).

- Overflater må behandles.

Våtrommet fungerer med dette avviket så lenge det brukes dusjkabinett. Fjernes dusjkabinettet så må gulvet bygges om med riktig fall til sluk i henhold til forskriftene.

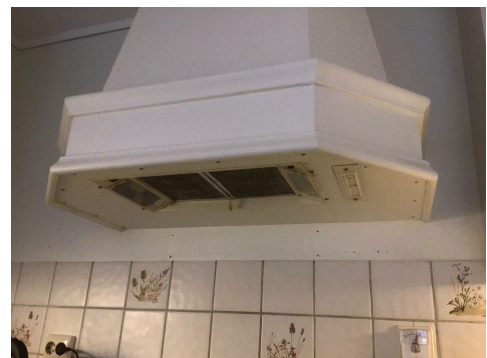
- !** **Kjøkken > 1 Etasje > Kjøkken > Overflater og innredning** [Gå til side](#)
Det er avvik:
Løst deksel under oppvaskmaskin
- !** **Kjøkken > 1 Etasje > Kjøkken > Avtrekk** [Gå til side](#)
Det er avvik:
Kjøkkenventilatoren var ikke mulig å starte på befaringsstidspunte

Det må gjøres undersøkelser av kjøkken ventilator

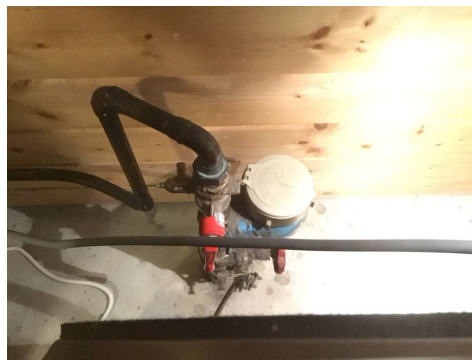
- !** **Tekniske installasjoner > Vannledninger** [Gå til side](#)
Mer enn halvparten av forventet brukstid er passert på innvendige vannledninger.
Kobber rør som har oppnådd alder som gjør at det er begrenset gjenværende brukstid
Normal levetid for vannrør av kobber, vannrør av plast er 25-75 år.
Normal levetid for avløpsrør av støpejern er 25-100 år
TG gis for normal slitasjegrاد og at det ikke ble registrert lekkasje på befaringsdagen, men vet ved fremtidig renoveringer der konstruksjon åpnes, anbefales det utskifting av vannrør som er over 25 å

- Det er ikke behov for utbedringstiltak siden anlegget fungerer i dag, men ut ifra alder kan skader plutselig oppstå på eldre anlegg.

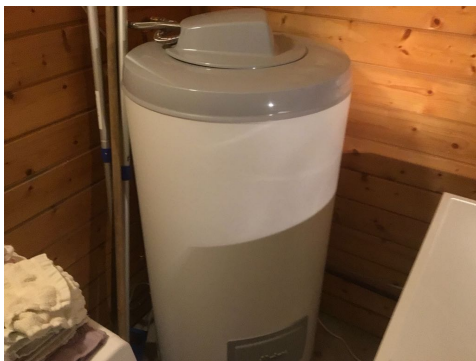
200 liters varmtvannstank plassert på vaskerommet

Kravet om fasttilkobling har ikke tilbakevirkende kraft, men det anbefales

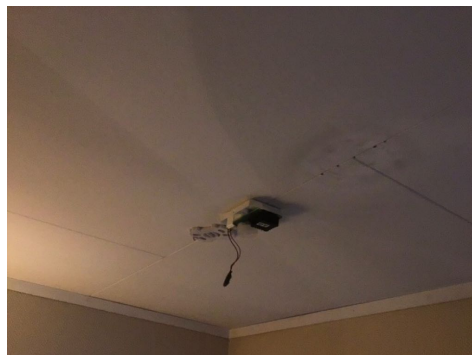
1. Er det mangler for brannslukningsutstyr i boligen iht. forskriftskrav på søknadstidspunktet, men minst Byggeforskrift 1985?
Ja Ikke montert
2. Er det skader på brannslukningsutstyr eller er apparatet eldre enn 10 år?
Ja
3. Er det mangler på røykvarsler i boligen iht. forskriftskrav på søknadstidspunktet, men minst Byggeforskrift 1985?
Ja Ikke montert
4. Er det skader på røykvarslere?
Ja

Kostnadsestimat: Under 10 000

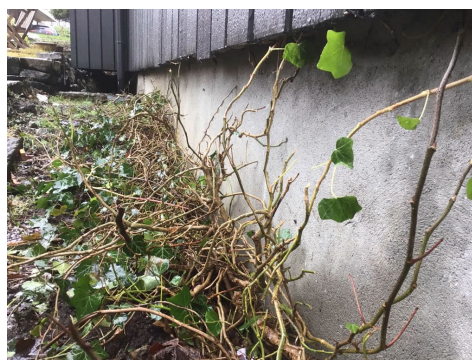
Det mangler, eller på grunn av alder er det sannsynlig at det mangler, utvendig fuktsikring av grunnmuren ved kjeller/underetasje.
Mer enn halvparten av forventet levetid på drenering er overskredet.

Tiltak for drenering rundt boligen kan ikke utelukkes på grunn av fuktutslag ved målinger i kjelleren

Overvåk tilstanden jevnlig. For å få tilstandsgrad 0 eller 1 må dreneringen skiftes ut,

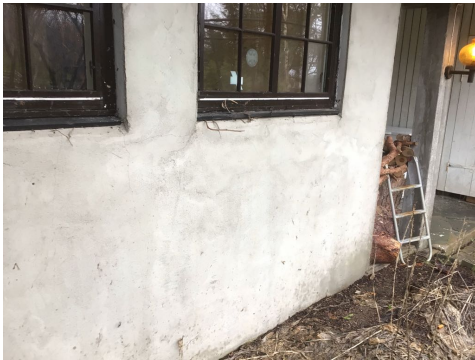
TG 1 Grunnmur og fundamenter

Murt grunnmur. Mindre stedvis riss i pussflate, men ingen vesentlige sprekker observert som tilsier svikt. Normalt oppsyn og vedlikehold.

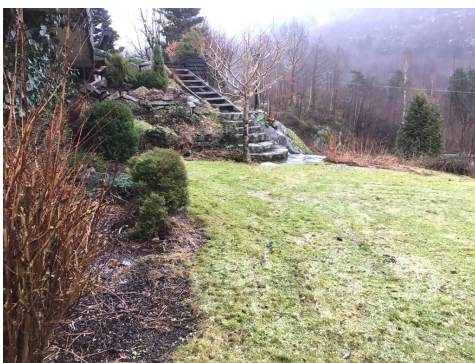
TG 2 Forstøtningsmurer

Forstøtningsmur i naturstein.

- Det er påvist mindre sprekker og/eller skjevheter i muren.

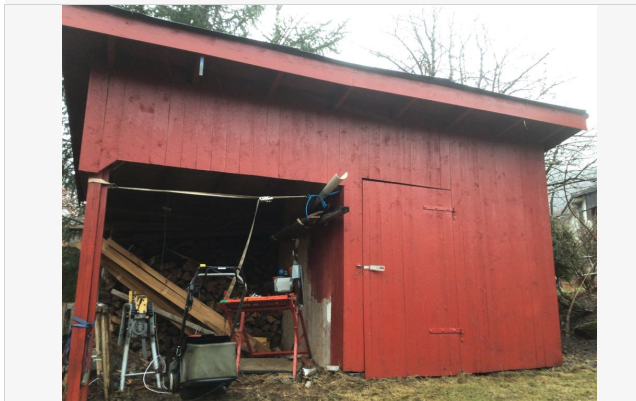
Bod

- Fundamentert ved støpte punkter.
 - Reisverk av enkel utførelse med terrasse gulv
 - Takstoler med takbord som undertak tekket med stålplater.
 - Taktekkingen med tilhørende deler har normal slitasje ut i fra alder.
 - Stående kledning med noe vedlikeholdsbehov
 - Normalt vedlikehold må beregnes på fasader.
 - Port/dør i enkel utførelse med beslag med hengelås er funnet i normal stand.
- Ellers må normalt vedlikehold beregnes på denne bygningen med enkelte oppgraderinger på noe sikt på grunn av normal slitasje og elde

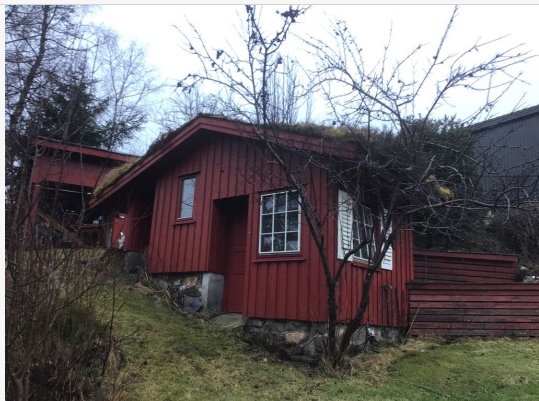
Redskaps bod/hobbyrom

- Fundamentert ved hjelp av murt grunnmur og støpt såle.
 - Murt pipe med ovn montert, tilstanden på ovn er ikke kontrollert
 - Takstoler med takbord som undertak tekket med torv.
 - Taktekkingen med tilhørende deler har normal slitasje ut i fra alder.
 - Stående kledning med noe vedlikeholdsbehov
 - Normalt vedlikehold må beregnes på fasader.
 - Dør og vinduer er funnet i normal stand med noe vedlikeholdsbehov.
- Ellers må noe vedlikehold beregnes på denne bygningen med enkelte oppgraderinger på noe sikt på grunn av normal slitasje og elde
