Myrvegen 13 - Hamrebakkene. 4480 KVINESDAL

Stor arkitekttegnet enebolig på fin tomt. Garasje, carport, drivhus og redskapsbod!

Befaringsdato: 27.01.2025 Rapportdato: 04.02.2025 Oppdragsnr.: 20755-1213 Referansenummer: ZG1536

Autorisert foretak: KE Takst AS

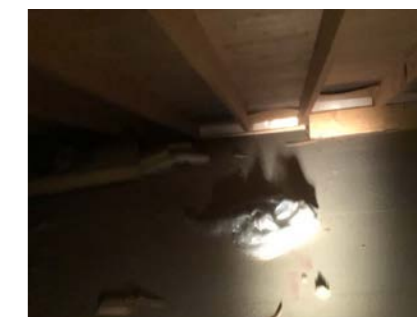
Luftt sperrekonstruksjon med rupanel som undertak. Kaldt loft.
Luftespalte i nedkant langs gesims.

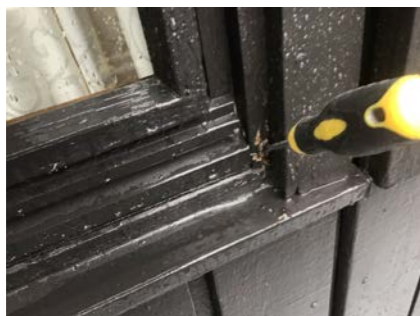
Malte vinduer med 2lags glass.

Det må beregnes vedlikehold på vinduer med enkelte utskiftninger på noe sikt på grunn av normal slitasje og elde.

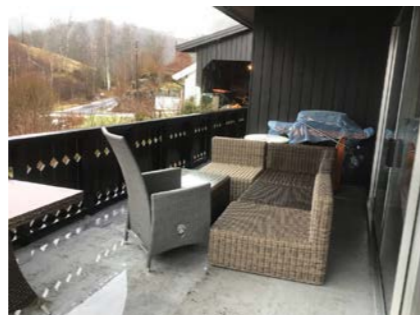
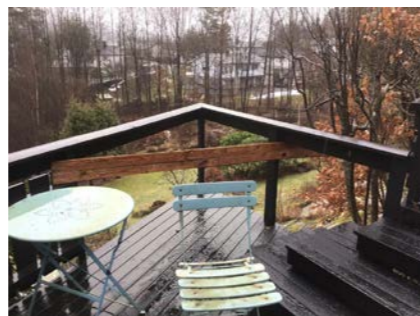
Mangler bord i rekkverk

Det må gjøres tiltak på rekkverks bord som mangler i rekkverk.

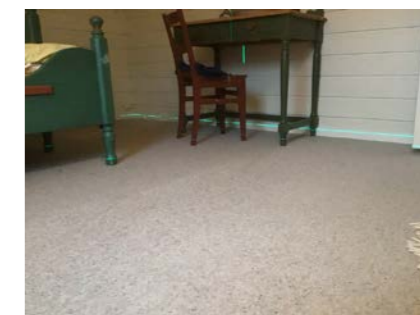
- Det er målt høydeforskjell på mellom 15-30 mm gjennom hele rommet. Tilstandsgrad 2 gis med bakgrunn i standardens krav til godkjente måleavvik.
- Konsekvens/tiltak
- For å få tilstandsgrad 0 eller 1 må høydeforskjeller rettes opp. Det vil imidlertid sjelden være økonomisk rasjonelt som et enkeltstående tiltak i en bolig som dette. Dersom boligen en gang skal renoveres, kan man vurdere slike tiltak.

- For å få tilstandsgrad 0 eller 1 må høydeforskjeller rettes opp. Det vil imidlertid sjelden være økonomisk rasjonelt som et enkeltstående tiltak i en bolig som dette. Dersom boligen en gang skal renoveres, kan man vurdere slike tiltak.

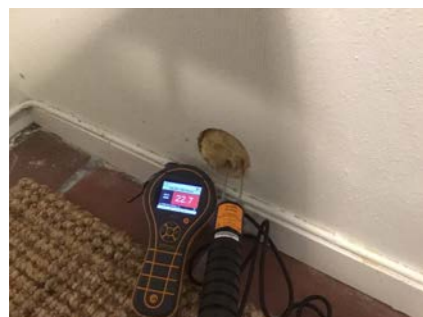
- Det er gjennom hulltaking påvist høyt fuktnivå inne i trekonstruksjonen i hulltakingen, men ikke påvist fuktskader i dette området. Høy luftfuktighet kan over tid føre til muggvekst eller sverting av materialer. Samtidig kan materialer og konstruksjoner bli ødelagt.
- Konsekvens/tiltak
- Det påviste fuktnivå gir grunn til å overvåke konstruksjonen jevnlig for å se utvikling over tid, og eventuelt foreta tiltak for å unngå fuktskader.

- Det påviste fuktnivå gir grunn til å overvåke konstruksjonen jevnlig for å se utvikling over tid, og eventuelt foreta tiltak for å unngå fuktskader.

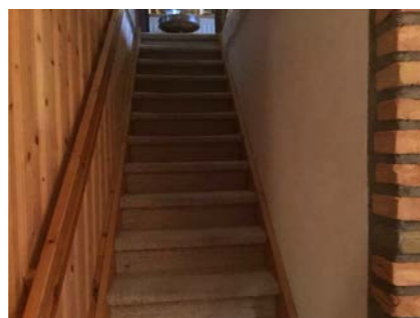
Mangler håndløper på en side av trappen

- Håndløper må monteres på vegg for å tilfredsstille krav på byggetidspunktet.

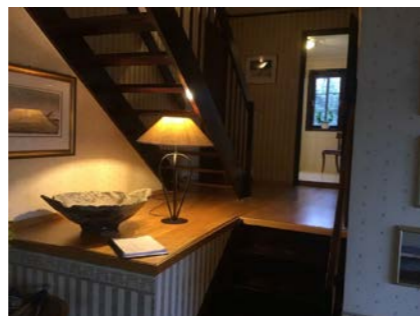
Mangler sikring/rekkverk på nivå under trapp

Det må gjøres tiltak med sikring av nivå mellom trappene

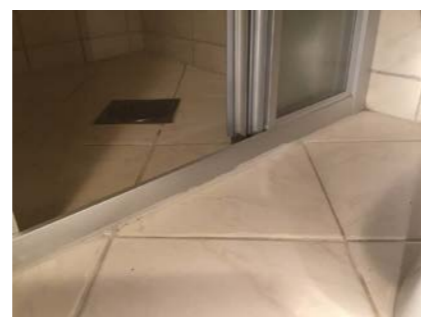
KJELLER > BAD

Oppkant inn til sluk

- Det bør etableres avrenning inn til sluk for hele våtrommet.

Det må gjøres tiltak på fuger

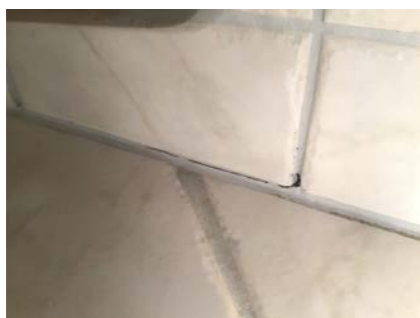
1 ETASJE > BAD

Enkelte slipp i silikon fuger

Tiltak på utette fuger bør gjøres

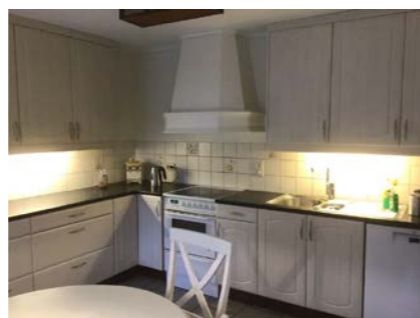
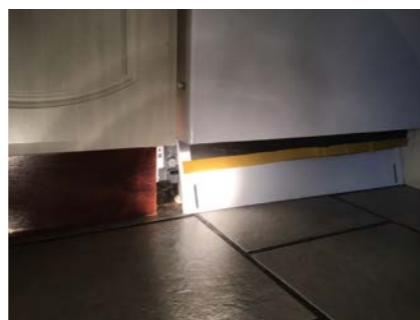
Løst deksel

- Tiltak:
Lokalt tiltak bør gjøres

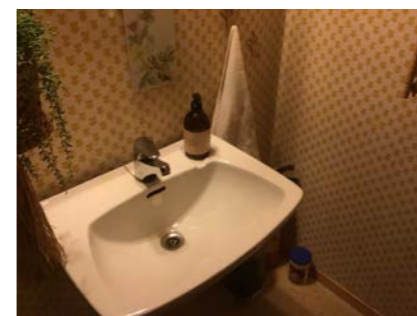
TG 2 Vannledninger

TG gis for normal slitasjegrad og at det ikke ble registrert lekkasje på befaringsdagen, men vet ved fremtidig renoveringer der konstruksjon åpnes, anbefales det utskifting av vannrør som er over 25 år

- Det er ikke behov for utbedringstiltak siden anlegget fungerer i dag, men ut ifra alder kan skader plutselig oppstå på eldre anlegg.

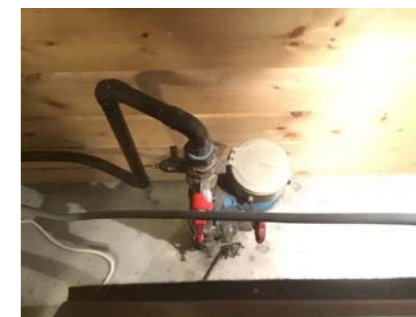
Vannmåler og stoppekran på vaskerom

TG 2 Avløpsrør

- Det er ikke behov for utbedringstiltak siden anlegget fungerer i dag, men ut ifra alder kan skader plutselig oppstå på eldre anlegg.

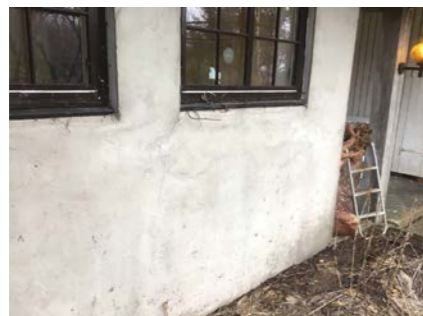
- Mer enn halvparten av forventet brukstid er passert på utvendige avløpsledninger.
- Mer enn halvparten av forventet brukstid er passert på utvendige vannledninger.

- Det er ikke behov for utbedringstiltak siden anlegget fungerer i dag, men ut ifra alder kan skader plutselig oppstå på eldre anlegg.

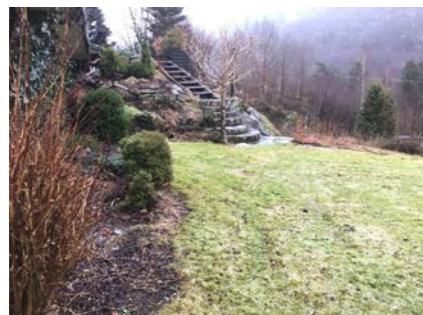
TG 2 Utvendige vann- og avløpsledninger

Vann og avløps rør i pvc.

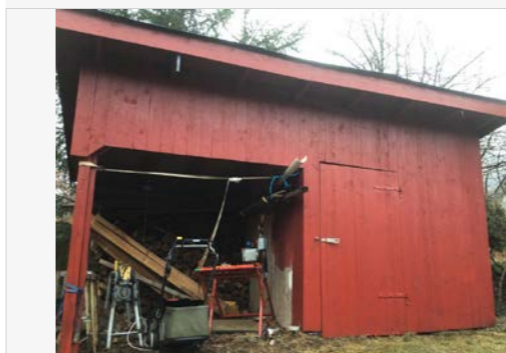
Bod

- Fundamentert ved støpte punkter.
 - Reisverk av enkel utførelse med terrasse gulv
 - Takstoler med takbord som undertak tekket med ståplater.
 - Taktekkingen med tilhørende deler har normal slitasje ut i fra alder.
 - Stående kledning med noe vedlikeholdsbehov
 - Normalt vedlikehold må beregnes på fasader.
 - Port/dør i enkel utførelse med beslag med hengelås er funnet i normal stand.
- Ellers må normalt vedlikehold beregnes på denne bygningen med enkelte oppgraderinger på noe sikt på grunn av normal slitasje og elde

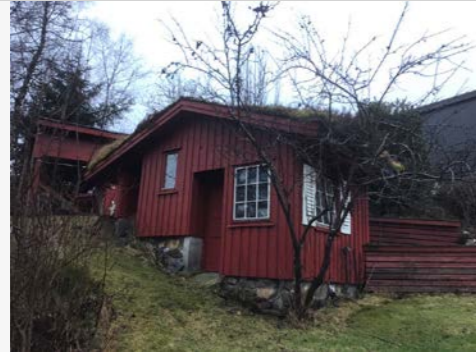
Redskaps bod/hobbyrom

- Fundamentert ved hjelp av murt grunnmur og støpt såle.
 - Murt pipe med ovn montert, tilstanden på ovn er ikke kontrollert
 - Takstoler med takbord som undertak tekket med torv.
 - Taktekkingen med tilhørende deler har normal slitasje ut i fra alder.
 - Stående kledning med noe vedlikeholdsbehov
 - Normalt vedlikehold må beregnes på fasader.
 - Dør og vinduer er funnet i normal stand med noe vedlikeholdsbehov.
- Ellers må noe vedlikehold beregnes på denne bygningen med enkelte oppgraderinger på noe sikt på grunn av normal slitasje og elde
