Vestre Li 51, 5685 UGGDAL

# Tilstandsrapport

gnr. 37, bnr. 2

Befaringsdato: 03.12.2025

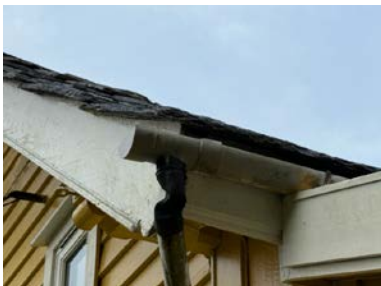
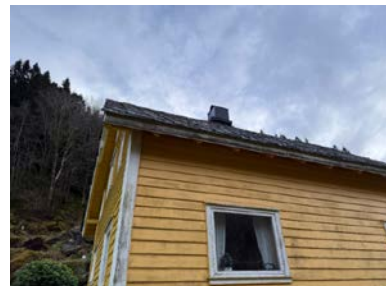
## TG 2 Veggkonstruksjon

Yttervegger av laftet plank. Utvendig kledd med liggende, enkeltfalsset trekledning. Stående trekledning på tilbygg.

Eldre tømmervegger er sårbare for råteskader og skadeinsekter når fuktighet fanges i treverket. Dette skyldes at konstruksjoner uten dampsperre er avhengige av å kunne tørke ut fuktighet gjennom diffusjon, og tett innvendig eller utvendig overflatebehandling kan i stor grad hindre denne nødvendige uttørkingen.

- Det er påvist andre avvik:

- Det vil være naturlig å gjøre nærmere undersøkelser og tiltak ved utskifting av takteking. Estimert må ansees som grovt og veiledende.

**Kostnadsestimat: 100 000 - 200 000**

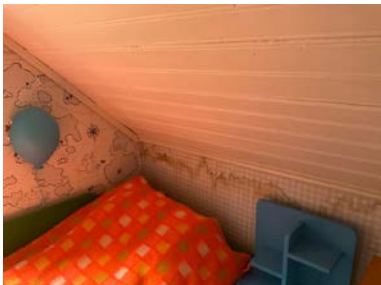
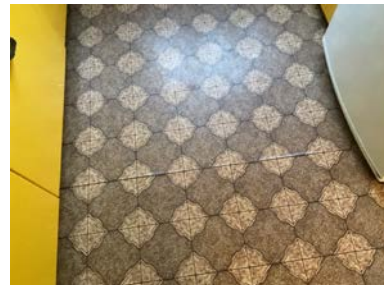
### TG 3 Etasjeskille/gulv mot grunn

Målt høydeforskjell på over 20 mm innenfor en lengde på 2 meter. Tilstandsgrad 3 gis med bakgrunn i standardens krav til godkjente måleavvik.

Etasjeskillere av trebjelkelag.

- Andre tiltak:
- For å få tilstandsgrad 0–1 må gulvet rettes opp, noe som krever nærmere undersøkelser; tiltaket lønner seg sjelden alene, men kan vurderes ved oppussing, og kostnadsestimatet gjelder kun selve utbedringen – justering av dører, nye overflater og eventuell forsterkning kommer i tillegg.
- Mit/borebiller bør behandles. Merk at estimat ikke gjelder behandling av mit grunnet gitt TG2 for dette punktet.

**Kostnadsestimat: 100 000 - 200 000**

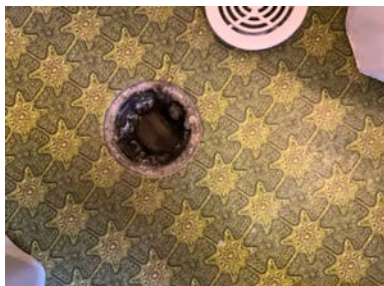
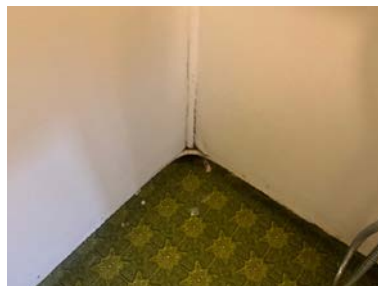
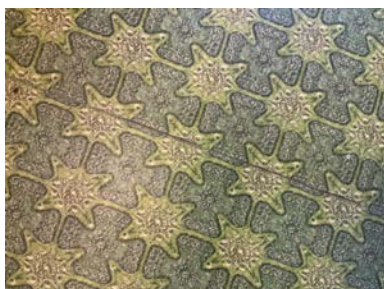
### Tilliggende konstruksjoner våtrom

- Fuktskadede plater i våtsone som indikerer utettheter mot tilliggende konstruksjoner.

- Mekanisk avtrekk bør etableres.
