# Tilstandsrapport

Fritidsbolig

Linviksetervegen 131, 2634 FÅVANG

Befaringsdato: 13.01.2026

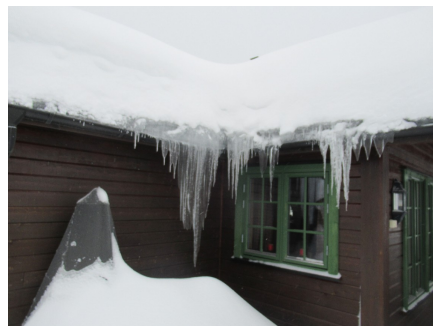
Lekkasjepunkt påvist av eier.

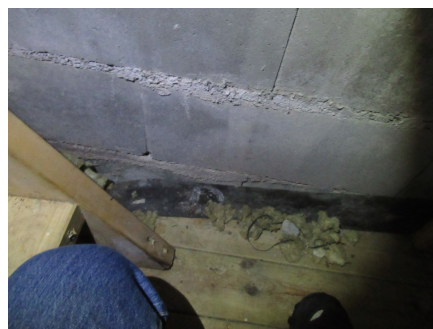
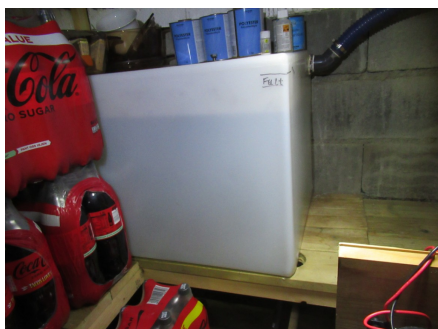
- Bedre ventilering må etableres.
- Tiltak:

Dewt er viktig å følge med på evt vanninntrengning og det anbefales å etablere lufting av krypkjelleren.
