Linviksetervegen 131, 2634 FÅVANG

**Flott fritidsbolig på Slåsætra - lun  
og god atmosfære - hems - uthus  
m/ utedo - solcelle - naturskjønne  
omgivelser.**

# Tilstandsrapport

## FRITIDSBOLIG

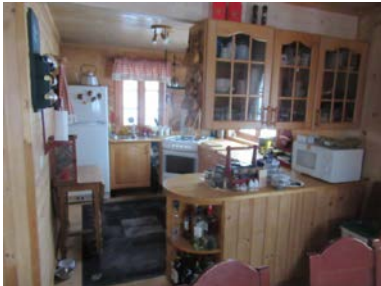
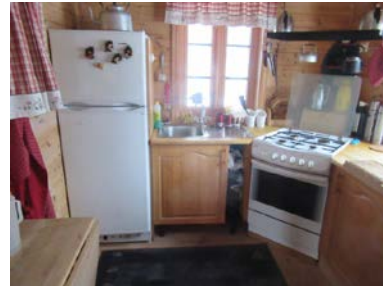
## HOVEDPLAN > STUE/KJØKKEN

Avvik: • Det er manglende forsert mekanisk avtrekk fra kokesone i kjøkkenet.  
Etablere avtrekk over kokesone.

### TG 2 Avtrekk
