# Tilstandsrapport

Fritidsbolig

Kystveien 324, 4639 KRISTIANSAND S

Befaringsdato: 08.05.2025

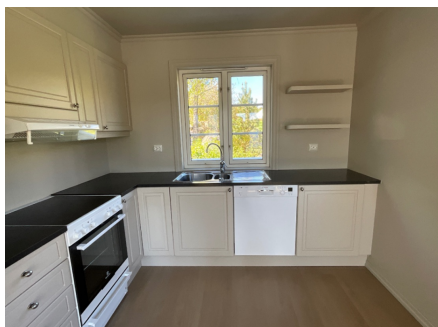
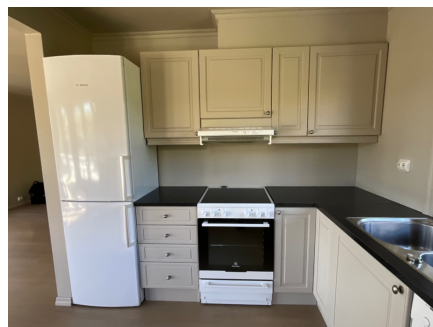
### 1. ETASJE > STUE/KJØKKEN

#### TG 1 Overflater og innredning

Kjøkkenet har innredning med glatte fronter. Benkeplaten er av laminat.

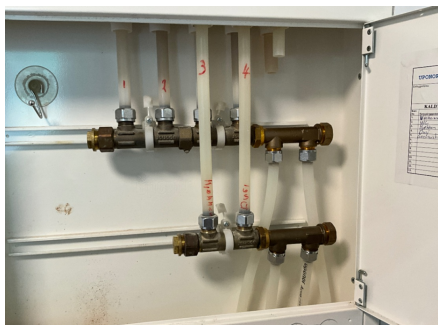
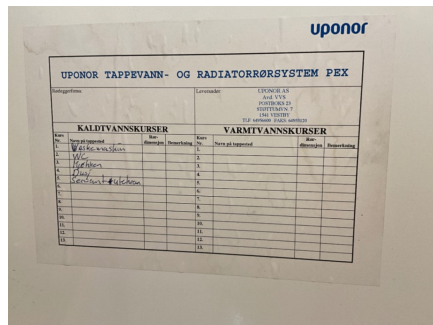
#### TG 1 Vannledninger

Innvendige vannledninger er av plast (rør i rør). Det er besiktiget i rørskap.
