# Tilstandsrapport

Enebolig

Bjørnehiet 12, 1739 BORGENHAUGEN

Befaringsdato: 08.05.2025

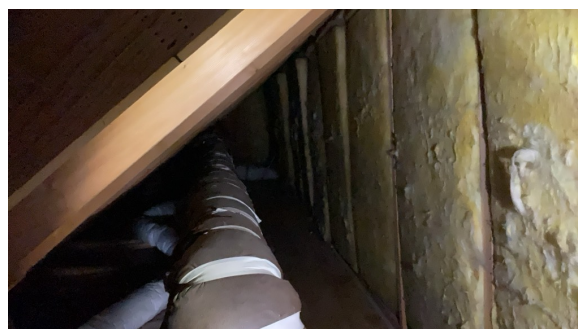
Ingen synlig lufting.

Kneloft.

Manglende lufting kan føre til opphopning av fuktighet i konstruksjonen, noe som over tid kan gi økt risiko for fuktskader, kondensering, råte og redusert levetid for takkonstruksjonen. Det anbefales å etablere tilstrekkelig ventilasjon i kneveggloftet, for eksempel ved å montere luftespalter, ventiler eller gesimslufting. Dette vil bidra til bedre uttørking av konstruksjonen og redusere faren for fuktrelaterte skader.

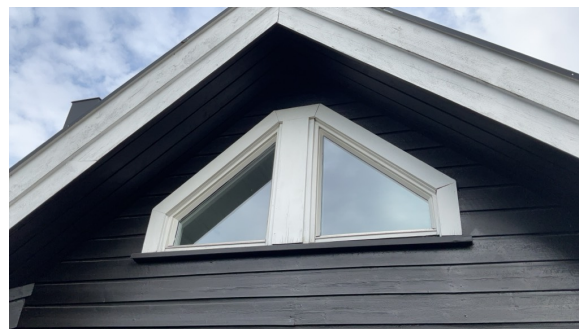
Sidebord, panel og/eller vindusomramming står i kontakt med under- og overbeslag. Dette fører til at treverket trekker opp fuktighet ved nedbør og vannavrenning.

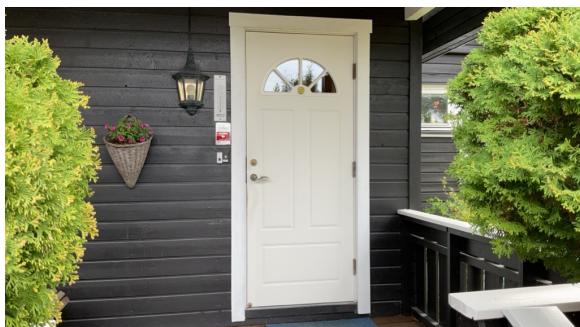
Dører har behov for justering og overflatebehandling.

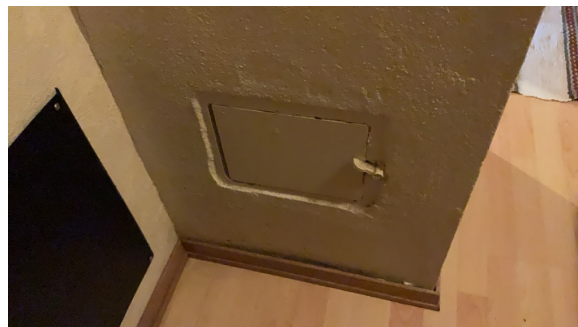
Ildfast plate mangler på gulvet under sotluke/feieluke på pipe.

- Det anbefales å montere ildfast plate under luker på pipe.

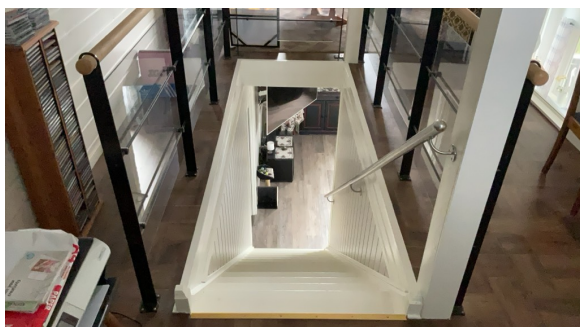
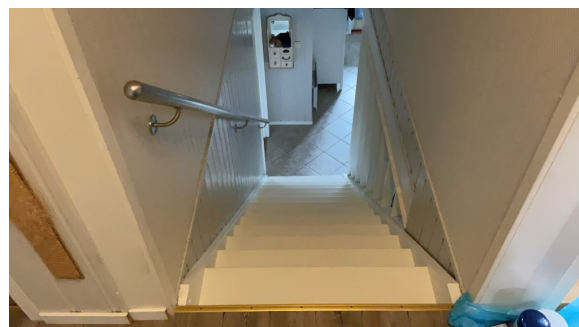
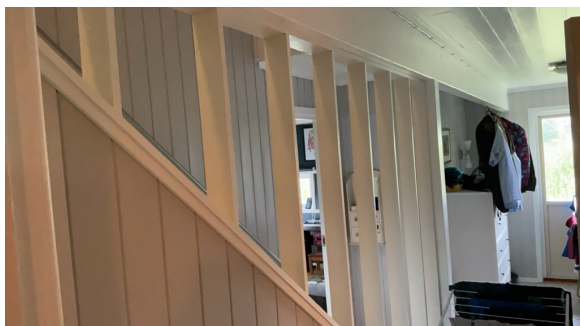
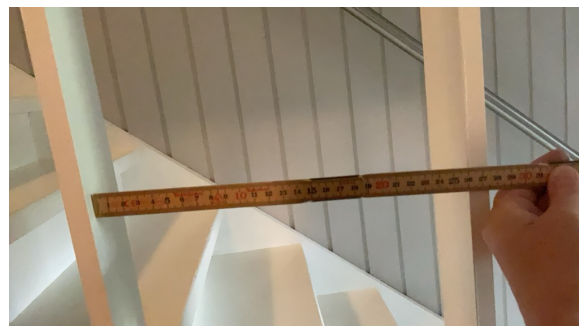
- Håndløper bør monteres, men det var ikke krav på byggetidspunktet.

Dersom trappen skal tilfredsstillе dagens krav må det utføres tiltak.

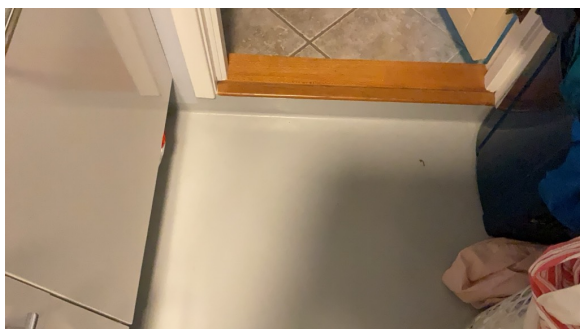
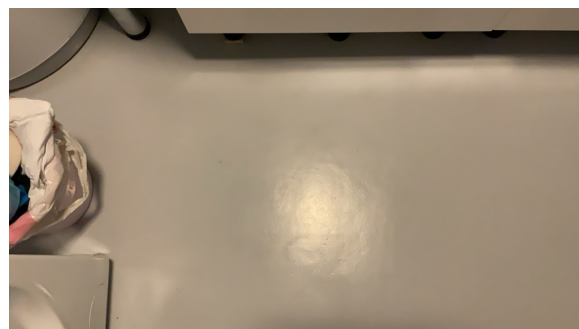
Risikoen for lekkasje og fuktskader øker ettersom belegg og eventuell underliggende tettesjikt har overskredet forventet levetid. Eldre belegg kan miste elastisitet og tetthet, og det kan forekomme skjulte svakheter som ikke er synlige ved visuell inspeksjon.

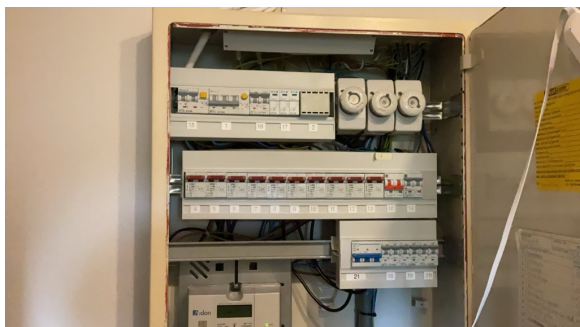
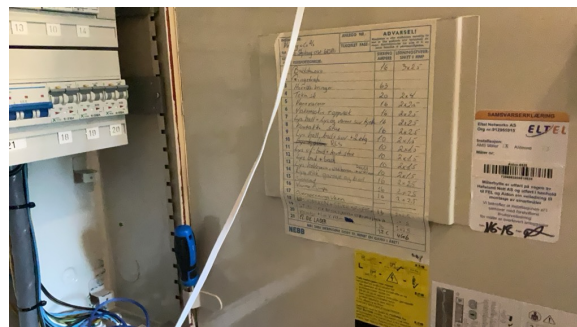
Det er ikke foretatt kontroll av det elektriske anlegget i løpet av de siste 5 årene. Det anbefales på generelt grunnlag en gjennomgang av en registrert elektroinstallasjonsvirksomhet.

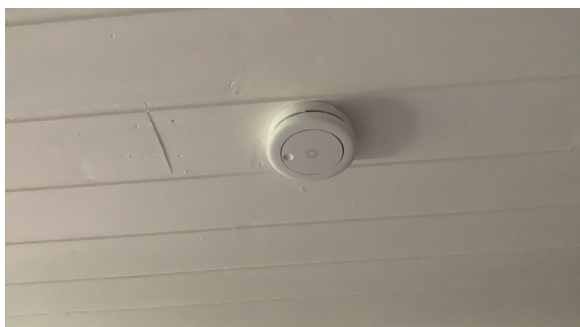
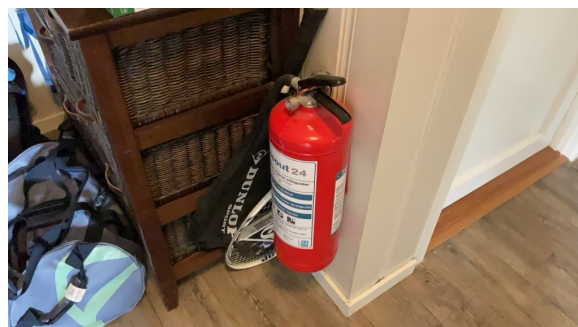
## TG 0 Branntekniske forhold

1. Er det mangler for brannslukningsutstyr i boligen iht. forskriftskrav på søknadstidspunktet, men minst Byggeforskrift 1985?  
**Nei**
2. Er det skader på brannslukningsutstyr eller er apparatet eldre enn 10 år?  
**Nei**
3. Er det mangler på røykvarsler i boligen iht. forskriftskrav på søknadstidspunktet, men minst Byggeforskrift 1985?  
**Nei**
4. Er det skader på røykvarslere?  
**Nei**

Det anbefales å ha brannslukningsapparat på soverom.

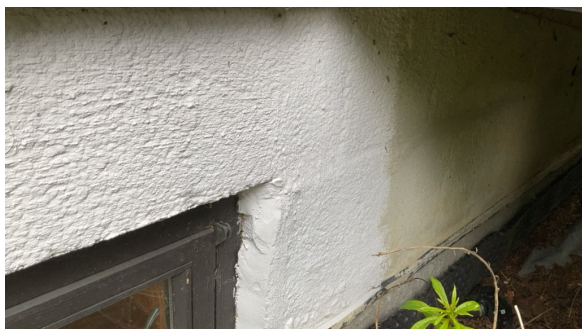
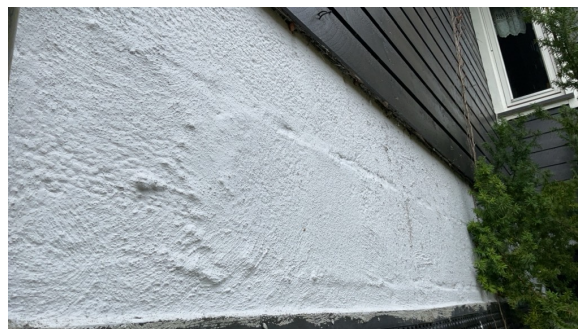
Bygningen har grunnmur i lettklinkerblokker.

Kontrollen av grunnmur med tanke på sprekker eller skader ble begrenset til en visuell kontroll utvendig over terrengnivå og på fritt eksponerte murvegger i kjeller.
