**Salgsobjekt:** Enebolig  
**Eierform:** Eiet  
**Byggeår:** 1987  
**BRA-i/BRA Total** 220/229 kvm  
**Tomtstr.:** 667.8 m<sup>2</sup>  
**Soverom:** 2  
**Antall rom:** 8  
**Gnr./bnr.** Gnr. 1051, bnr. 365  
**Oppdragsnr.:** 1109250013

# Romslig enebolig med hage og terrasse! Perfekt for familien på populære Surfellingen!

# Tilstandsrapport

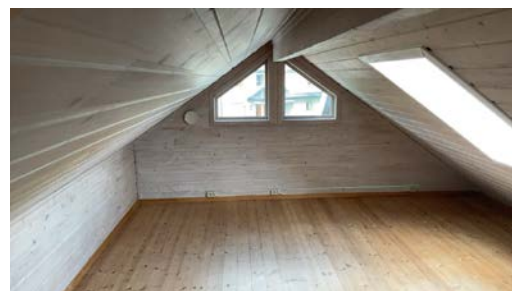
Takkonstruksjonen er gjenbygget.

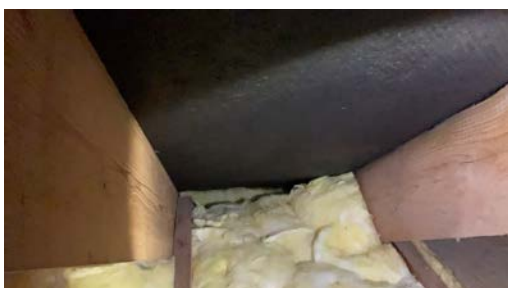
Ingen synlig lufting.

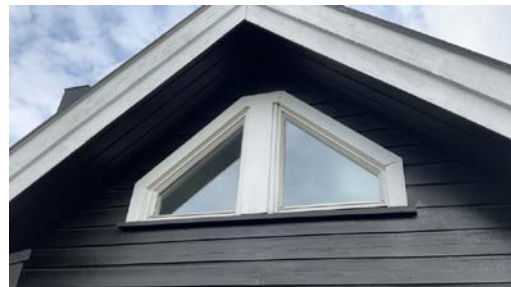
Sidebord, panel og/eller vindusomramming står i kontakt med under- og overbeslag. Dette fører til at treverket trekker opp fuktighet ved nedbør og vannavrenning.

Fukt som suges opp i endevved og omramming øker risikoen for oppsprekking, råte og redusert levetid på kledningsdetaljer. Dette kan gi behov for utskifting tidligere enn normalt.

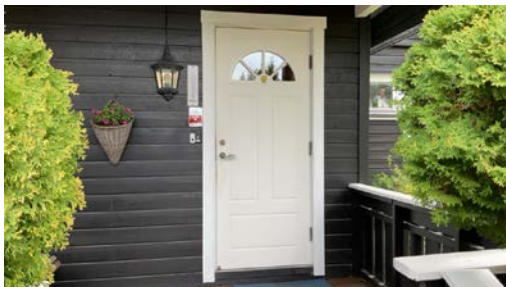
Bygningen har malt hovedytterdør.

Dører har behov for justering og overflatebehandling.

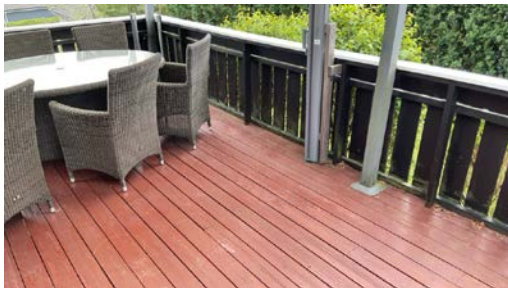
Terrasser har stor risiko for fuktpåkjenning fra regnsprut, snøsmelting etc. Viktig med overflatebehandling og vedlikehold.

Det er etterslep på vedlikehold av overflater.

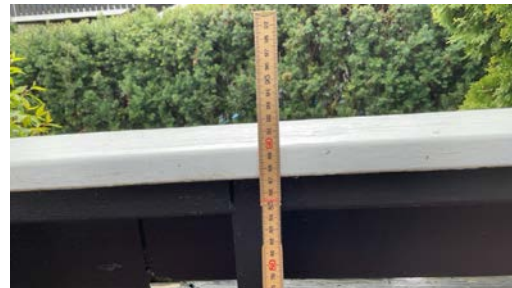
Rekkverket er for lavt i forhold til dagens krav til rekkverkshøyder.

Dersom rekkverket skal tilfredsstille dagens krav til rekkverk, må rekkverket endres.

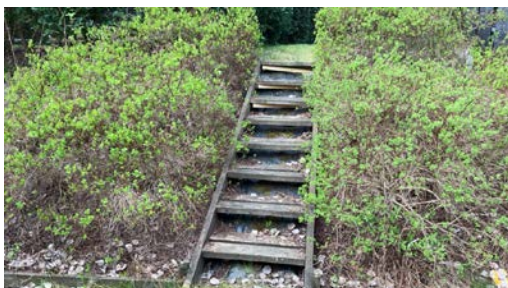
Det mangler rekkverk i trapp.

- Rekkverk må monteres for å lukke avviket.

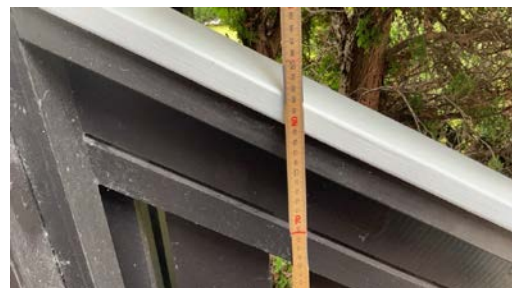
Rekkverkshøyder er under dagens forskriftskrav til rekkverk i trapper.

**Kostnadsestimat: Under 10 000**

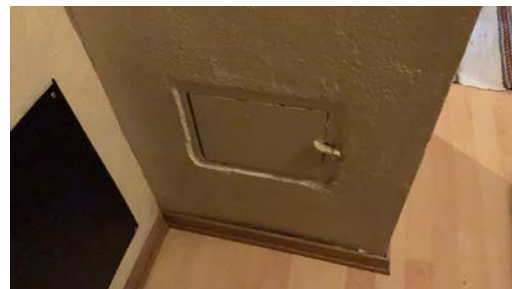
Ildfast plate mangler på gulvet under sotluke/feieluke på pipe.

- Det anbefales å montere ildfast plate under luker på pipe.

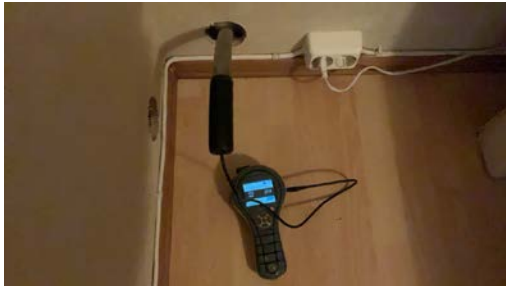
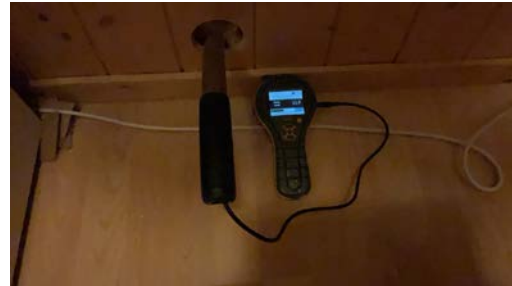
Gulvet har laminat. Veggene har plater. Hulltaking er foretatt og det er påvist avvik i konstruksjonen. Hulltaking er foretatt ved/i Soverom og bod. Fukt/votemåling (vekt%) i konstruksjonen ble målt til 17,9 i soverom og 11,5 i bod.

- Det er gjennom målinger påvist høyt fuktnivå i trevegger i underetg./kjeller, det er derfor ikke foretatt hulltaking
- Det er avvik:

Det registreres bruk av diffusjon sperre på den varme siden i de utforede veggkonstruksjonene. Sintef Byggforsk anbefaler i dag å ikke benytte diffusjonssperre i utforede veggkonstruksjoner i rom under terreng, da dette kan medføre magasinerings av fukt i konstruksjonen.

Konsekvensen av diffusjonssperre innvendig er at fukt som trenger inn fra utside ikke får tørket ut, og blir liggende i konstruksjonen. Dette kan over tid føre til råteskader, muggdannelse, dårlig innneklima og redusert levetid på veggene.

- Ytterligere undersøkelser må foretas for å få kartlagt tilstanden og omfanget på eventuelle skader.
- Tiltak:

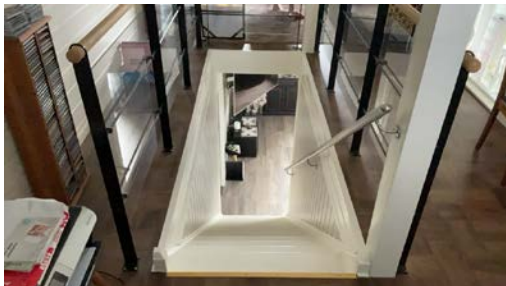
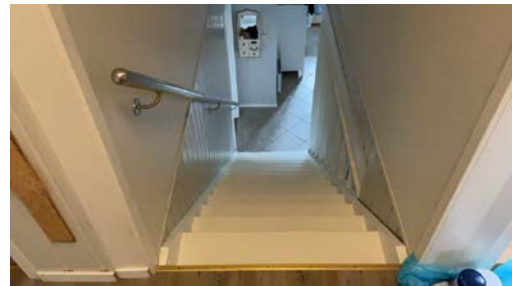
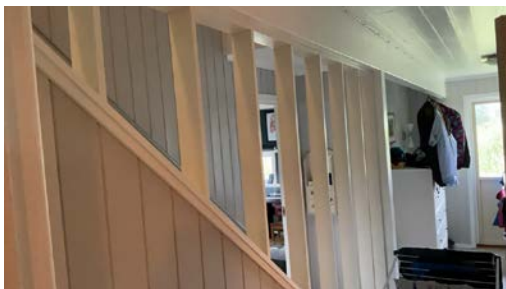
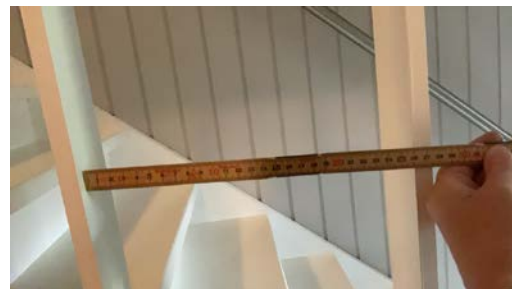
- Håndløper bør monteres, men det var ikke krav på byggetidspunktet.

Dersom trappen skal tilfredsstille dagens krav må det utføres tiltak.
