**Salgsobjekt:** Enebolig  
**Eierform:** Eiet  
**Byggeår:** 1987  
**BRA-i/BRA Total** 220/229 kvm  
**Tomtstr.:** 667.8 m<sup>2</sup>  
**Soverom:** 2  
**Antall rom:** 8  
**Gnr./bnr.** Gnr. 1051, bnr. 365  
**Oppdragsnr.:** 1109250013

# Romslig enebolig med hage og terrasse! Perfekt for familien på populære Surfellingen!

# Tilstandsrapport

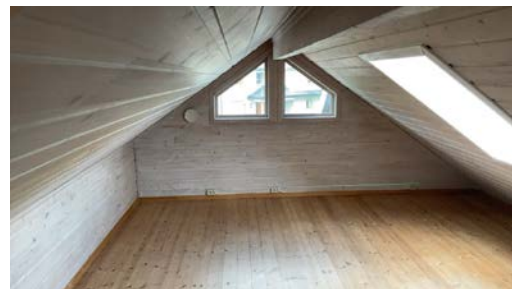
Takkonstruksjonen er gjenbygget.

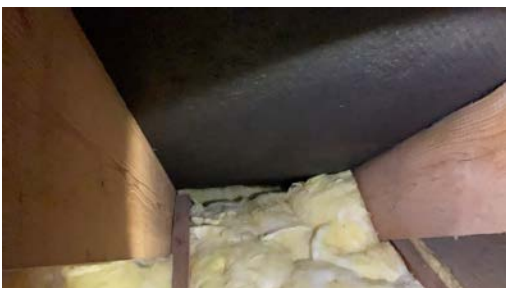
Ingen synlig lufting.

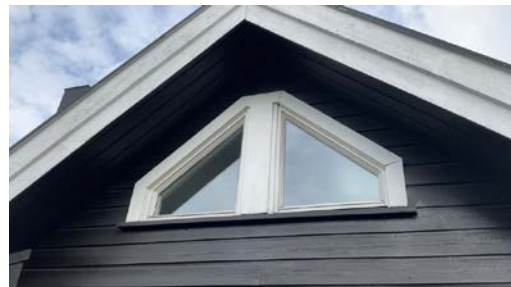
Sidebord, panel og/eller vindusomramming står i kontakt med under- og overbeslag. Dette fører til at treverket trekker opp fuktighet ved nedbør og vannavrenning.

Fukt som suges opp i endevved og omramming øker risikoen for oppsprekking, råte og redusert levetid på kledningsdetaljer. Dette kan gi behov for utskifting tidligere enn normalt.

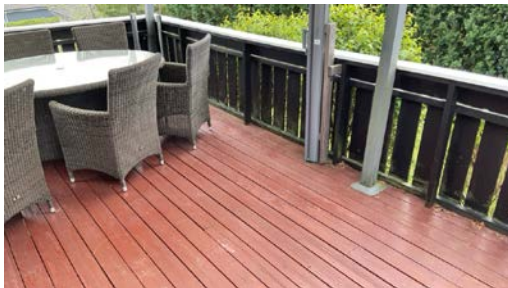
Terrasser har stor risiko for fuktpåkjenning fra regnsprut, snøsmelting etc. Viktig med overflatebehandling og vedlikehold.

Det er etterslep på vedlikehold av overflater.

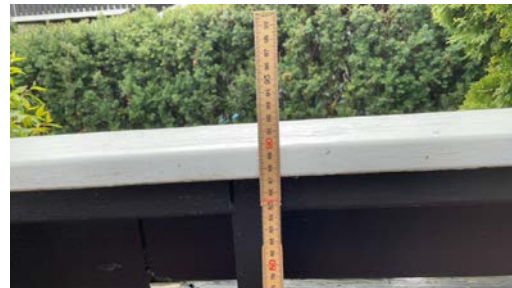
Rekkverket er for lavt i forhold til dagens krav til rekkverkshøyder.

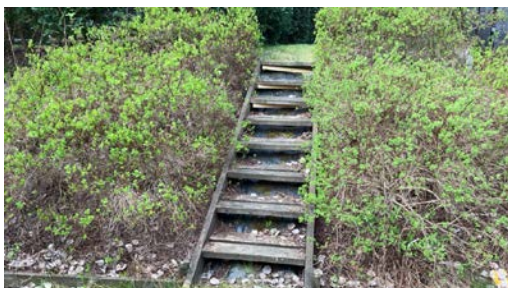
Det mangler rekkverk i trapp.

- Rekkverk må monteres for å lukke avviket.

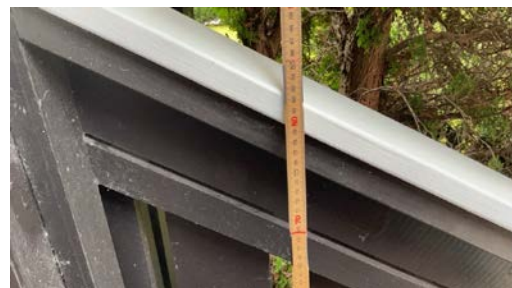
Rekkverkshøyder er under dagens forskriftskrav til rekkverk i trapper.

Dersom rekkverket skal tilfredsstillе dagens krav til rekkverk, må rekkverket endres.

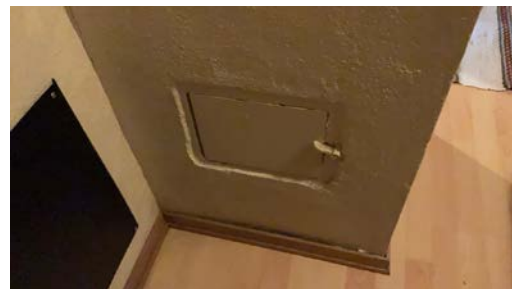
Ildfast plate mangler på gulvet under sotluke/feieluke på pipe.

- Det anbefales å montere ildfast plate under luker på pipe.

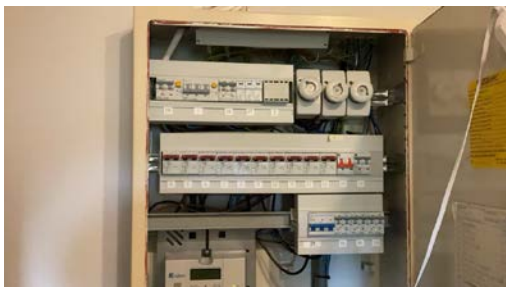
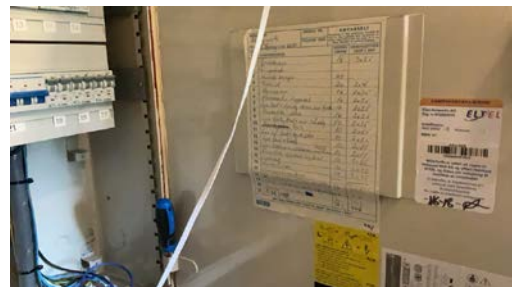
Det er ikke foretatt kontroll av det elektriske anlegget i løpet av de siste 5 årene. Det anbefales på generelt grunnlag en gjennomgang av en registrert elektroinstallasjonsvirksomhet.

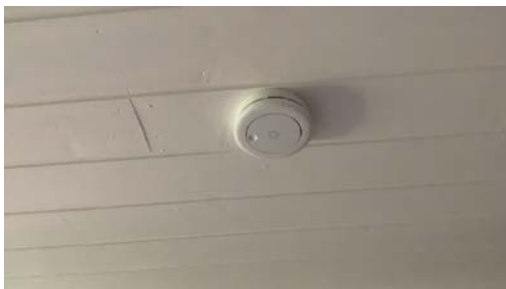
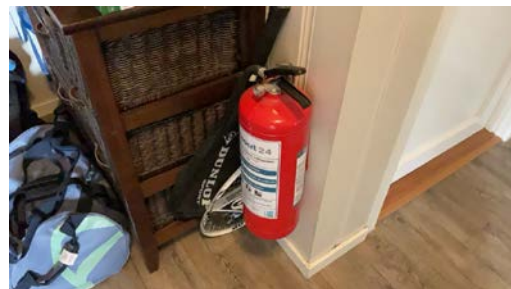
1. Er det mangler for brannslukningsutstyr i boligen iht. forskriftskrav på søknadstidspunktet, men minst Byggeforskrift 1985?  
**Nei**
2. Er det skader på brannslukningsutstyr eller er apparatet eldre enn 10 år?  
**Nei**
3. Er det mangler på røykvarslere i boligen iht. forskriftskrav på søknadstidspunktet, men minst Byggeforskrift 1985?  
**Nei**
4. Er det skader på røykvarslere?  
**Nei**

Det anbefales å ha brannslukningsapparat på soverom.

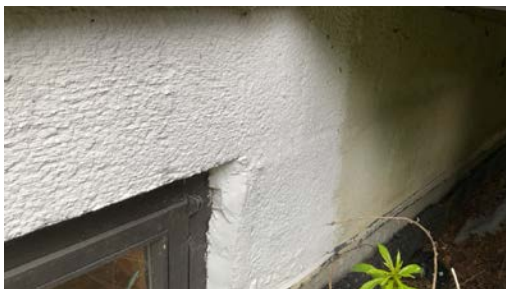
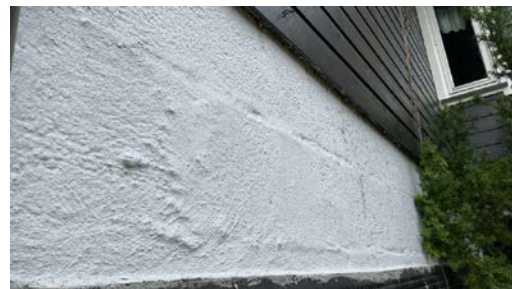
Bygningen har grunnmur i lettklinkerblokker.

Kontrollen av grunnmur med tanke på sprekker eller skader ble begrenset til en visuell kontroll utvendig over terrengnivå og på fritt eksponerte murvegger i kjeller.

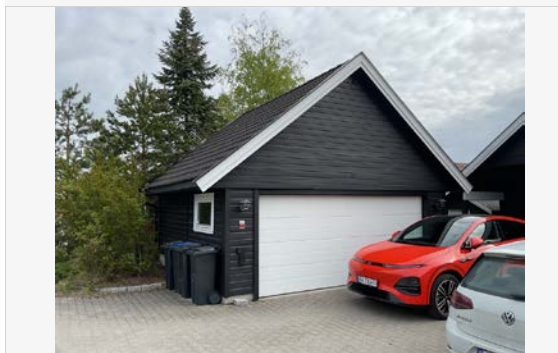
### Garasje

*Kommentar:* Det kan være avvik i plasseringen av garasjen på tomten.  
Det er avvik mellom byggesøkte tegninger og reguleringsplankart.  
Ytterligere undersøkelser angående plasseringen anbefales.
