# Tilstandsrapport

Enebolig

Gamle Kvalvågvei 1, 6525 FREI

Befaringsdato: 06.06.2025

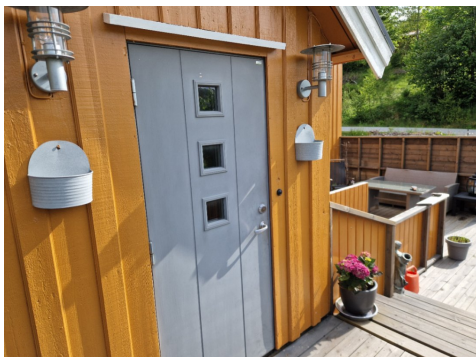
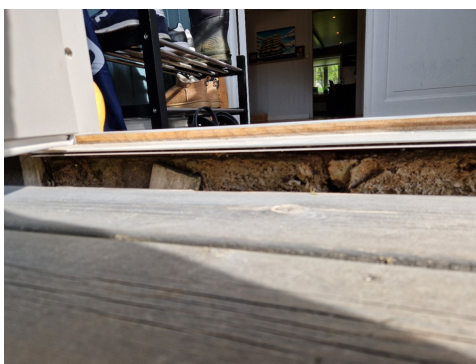
Boligen er utført med en veranda på 1 side av bygget. Verandaen er oppført med terrassebord montert på bjelkelag som står på søylefundamenter. Rekkverket er av tett stående bord med håndløper.

Det er registrert sprekkeformasjoner i betongtrappen.

Det bør utføres lokal utbedring for sprekkeformasjoner på betongtrappen.

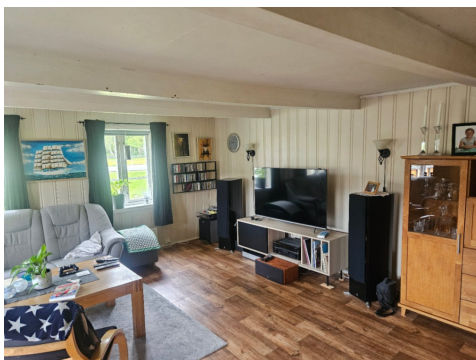
- Det er målt høydeforskjell på mellom 15-30 mm gjennom hele rommet. Tilstandsgrad 2 gis med bakgrunn i standardens krav til godkjente måleavvik.
- Målt høydeforskjell på over 20 mm innenfor en lengde på 2 meter. Tilstandsgrad 3 gis med bakgrunn i standardens krav til godkjente måleavvik.
- Det er påvist/opplyst om aktivitet fra skadedyr i trebjelkelag.

Det er registrert betydelige skjevheter og knirk over gulvets overflater. Eier har opplyst at det er observert skadedyr ved etasjeskillet. (utfyllende informasjon i eiers egenerklæring)

Det anbefales at kjøper henter inn ytterligere fag kompetanse for å gjennomgå den bærende konstruksjonen for å sikre at selve konstruksjonen er god. Pris konsekvens reflekterer kost av undersøkelse, ikke utbedring av en mulig skade.

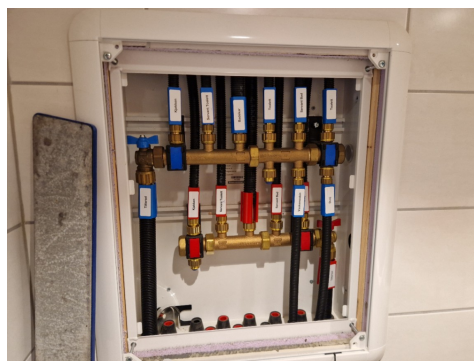
Innvendige vannledninger er av plast (rør i rør). Det er besikttet i rørskap.
