Gamle Kvalvågvei 1, 6525 FREI

**Sjarmerende og romslig enebolig  
med historisk preg**

# Tilstandsrapport

Befaringsdato: 06.06.2025

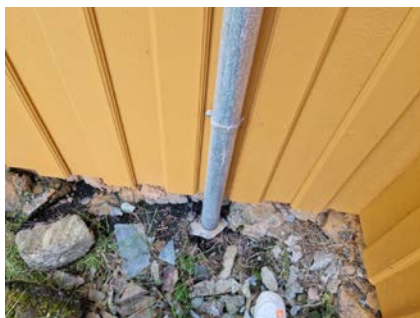
## ! TG 2 Veggkonstruksjon

Veggkonstruksjonen er kun besiktiget fra overflaten. Konstruksjonen er av ukjent trekonstruksjon, kledd med stående bordkledning.

- Det bør foretas tiltak for å bedre lufting av kledningen.
  - Uten tilstrekkelig lufting bak bordkledningen kan fuktighet som trenger inn bak bordene eller gjennom veggen innenfra ikke tørke opp. Dette skaper ideelle forhold for råtesopp og muggvekst.
- Bygget må sikres mot sopp, råte og skadedyr.

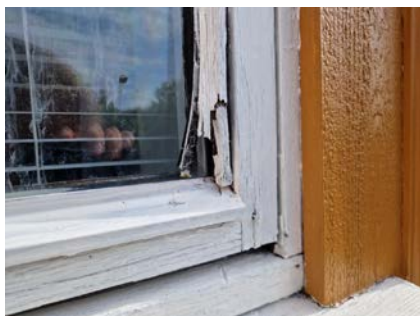
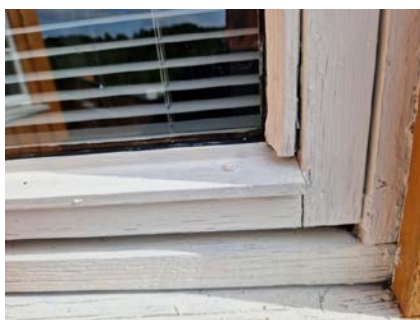
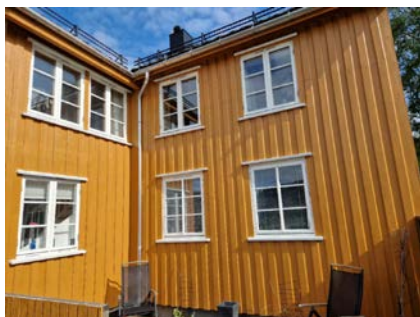
## ! TG 3 Dører

Bygningen har malt hovedytterdør og malt balkongdør i tre.

- Det er påvist dør(er) med fukt/råteskader.

Balkong og kjeller døren er moden for utskiftning. Pris konsekvens er medtatt under vindus konstruksjonen.

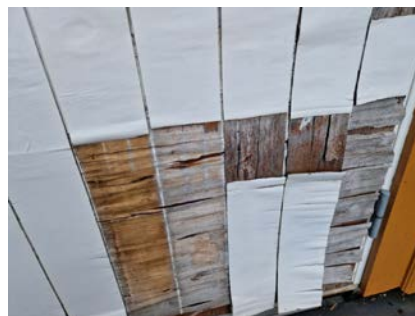
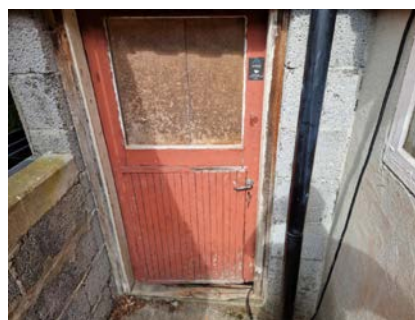
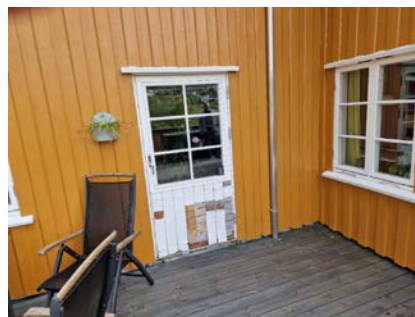
## ! TG 2 Ytterdør

Bygningen har malt hovedytterdør.

- Det er påvist avvik rundt innsettsdetaljer.

- Det bør gjøres tiltak for å lukke avviket.

Dører utført uten beslag i underkant av døren står i risiko for fuktinntrenging i underkant av døren. Beslag må monteres.

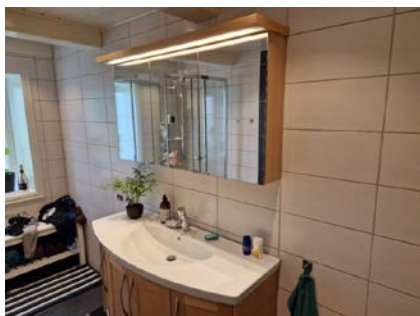
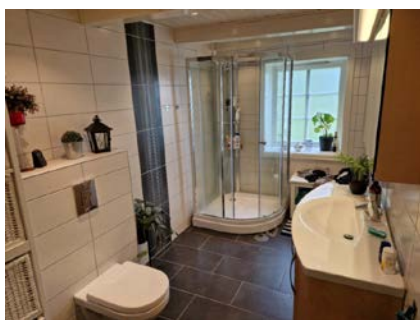
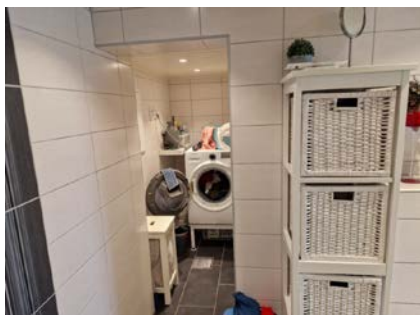
- Det er påvist at noen fliser har bom (hulrom under).
- Det er påvist avvik i fallforhold til sluk i forhold til krav i forskrift på byggetidspunktet.

- Et bad med manglende/redusert fall til sluk blir mindre funksjonelt og sikkert for brukeren. Dette kan medføre stående vann på gulvet, vann som ikke ledes effektivt til sluket, økt risiko for at vann renner ut av rommet og redusert sklisikkerhet på gulvet.
- Dersom tiltaket ikke utføres, kan dette over tid føre til at flisene løsner eller sprekker, spesielt ved belastning eller bevegelser i konstruksjonen.
- Selv om bom eller hull lyd ikke alltid er et umiddelbart problem, bør det overvåkes nøye for eventuell utvikling i sprekker i flisfuger e.l., oppstår dette må en foreta tiltak for å begrense utviklingen.

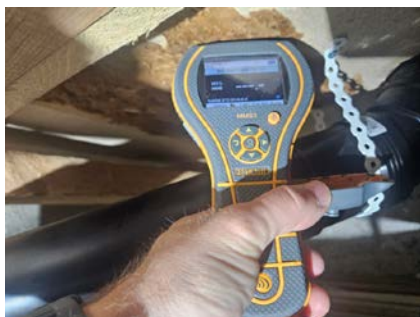
## 2. ETASJE > BAD

### TG 3 Generell

Det er registrert sprekker i vinyl belegget.

- Våtrommet må totalrenoveres. Alle forhold med tettesjikt, våtsone, sluk m.m. må dokumenteres.
- Manglende oppgradering av våtrommet medfører høy risiko for at konstruksjonene ikke vil tåle vanlig bruk av vann eller lekkasjer. Selv om det er dusjkabinett, er det fortsatt en betydelig risiko for at våtrommets konstruksjoner ikke tåler lekkasjer. Dette kan føre til fuktskader på tilstøtende konstruksjoner.

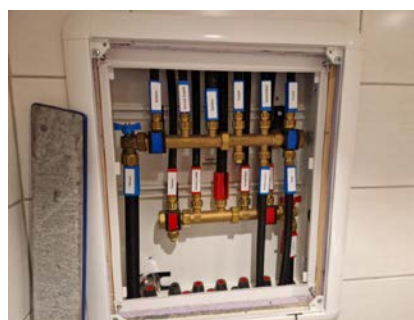
#### TG 2 Kobber rørsystem

Innvendige vannledninger er av kobber. Det er ikke besiktiget i rørskap.

- Det er ikke behov for utbedringstiltak siden anlegget fungerer i dag, men ut ifra alder kan skader plutselig oppstå på eldre anlegg.
- I forbindelse med oppgradering av våtrom vil det være naturlig med utskifting av rør.
