# Tilstandsrapport

Enebolig

Gamle Kvalvågvei 1, 6525 FREI

Rapportdato: 20.08.2025

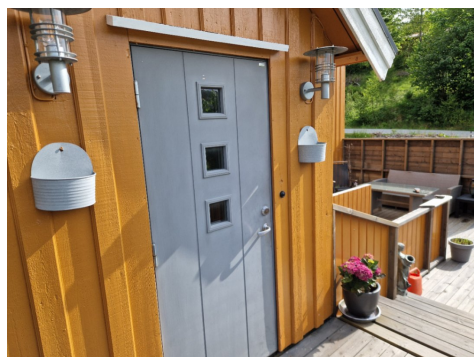
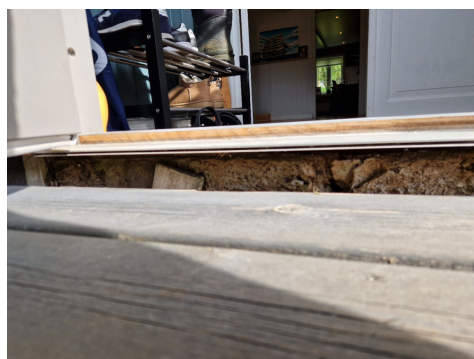
### Vurdering av avvik:

- Det er påvist avvik rundt innsettingsdetaljer.

Dører utført uten beslag i underkant av døren står i risiko for fukinntrenging i underkant av døren. Beslag må monteres.

- Det bør gjøres tiltak for å lukke avviket.

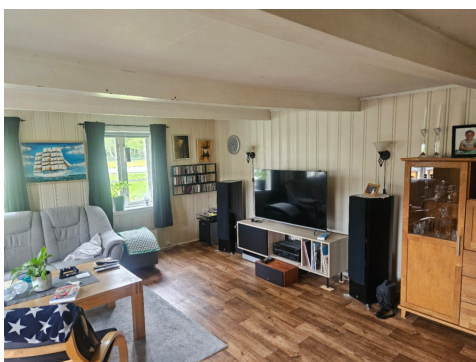
### Vurdering av avvik:

- Det er målt høydeforskjell på mellom 15-30 mm gjennom hele rommet. Tilstandsgrad 2 gis med bakgrunn i standardens krav til godkjente måleavvik.
- Målt høydeforskjell på over 20 mm innenfor en lengde på 2 meter. Tilstandsgrad 3 gis med bakgrunn i standardens krav til godkjente måleavvik.
- Det er påvist/opplyst om aktivitet fra skadedyr i trebjelkelag.

Det er registrert betydelige skjevheter og knirk over gulvets overflater. Eier har opplyst at det er observert skadedyr ved etasjeskillet. (utfyllende informasjon i eiers egenerklæring)

Det anbefales at kjøper henter inn ytterligere fag kompetanse for å gjennomgå den bærende konstruksjonen for å sikre at selve konstruksjonen er god. Pris konsekvens reflekterer kost av undersøkelse, ikke utbedring av en mulig skade.

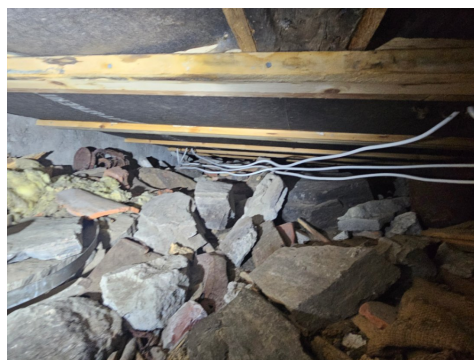
Det er registrert saltutslag på murveggene og betong gulvet. Saltutslag på betong overflater er et tegn på fukt opptrekk i konstruksjonen.

Disse avvikene må sees i sammenheng med kjellerens bruk og drenering punktet. En krypkjeller er en risikokonstruksjon som er vanskelig å holde for uten fukt. Det må derfor etableres god lufting av konstruksjonen, samt må konstruksjonen få stå med åpen konstruksjon for å best mulig ivareta krypkjelleren.

• Bedre ventilering må etableres.
