Gamle Kvalvågvei 1, 6525 FREI

**Sjarmerende og romslig enebolig  
med historisk preg**

# Tilstandsrapport

Befaringsdato: 06.06.2025

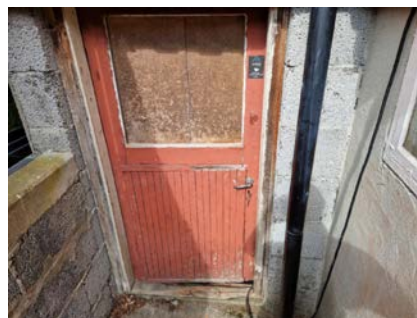
## TG 2 Ytterdør

Bygningen har malt hovedytterdør.

- Det er påvist avvik rundt innsettingsdetaljer.

- Det bør gjøres tiltak for å lukke avviket.

Dører utført uten beslag i underkant av døren står i risiko for fuktinntrenging i underkant av døren. Beslag må monteres.

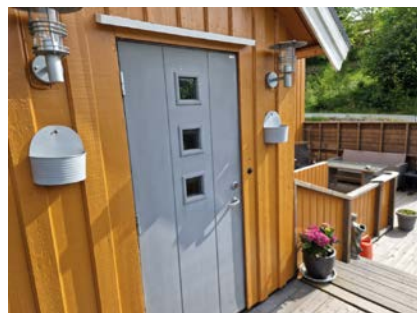
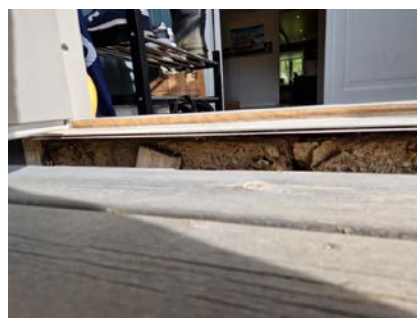
## TG 1 Balkonger, terrasser og rom under balkonger

Boligen er utført med en veranda på 1 side av bygget. Verandaen er oppført med terrassebord montert på bjelkelag som står på søylefundamenter. Rekkverket er av tett stående bord med håndløper.

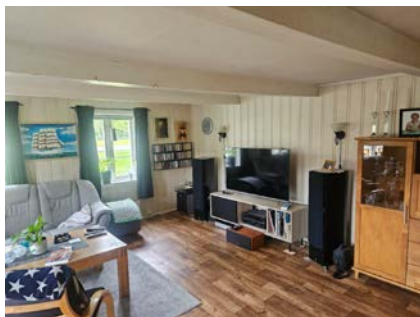
## ! TG 2 Radon

Ifølge Nasjonalt aktsomhetskart for radon (Direktoratet for strålevern og atomtryggleik) har området middels til lav forekomst av radon. Det foreligger ikke målerapport.

- Det bør gjennomføres radonmålinger.

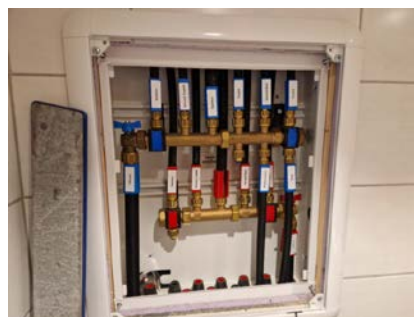
#### ! TG 2 Avløpsrør

Det er avløpsrør av plast.

- Det er ikke behov for utbedringstiltak siden anlegget fungerer i dag, men ut ifra alder kan skader plutselig oppstå på eldre anlegg.
- Eldre avløpsrør har blant annet større sannsynlighet for lekkasjer, noe som kan føre til omfattende og kostbare vannskader i boliger.

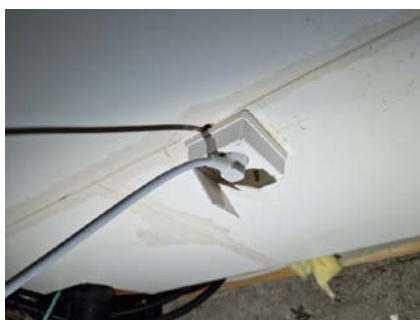
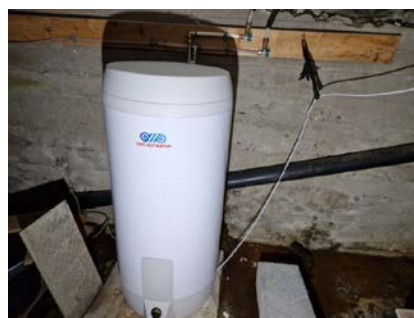
## TG 2 Elektrisk anlegg

Takstmann er ikke EL fagmann og deler av anlegget er skjult. På generelt grunnlag anbefaler DSB(Direktoratet for Sikkerhet- og Beredskap) kontroll av EL anlegg hvert 5. år. Kostnadsestimat i rapporten her, er for en EL-kontroll og hensyntar ikke eventuelle fremtidige påkostninger for utbedring av eventuelle avvik.
