Gamle Kvalvågvei 1, 6525 FREI

**Sjarmerende og romslig enebolig
med historisk preg**

Tilstandsrapport

Befaringsdato: 06.06.2025

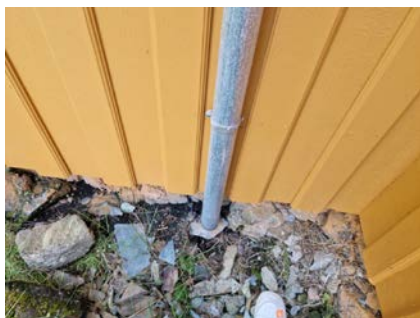
TO 2 Veggkonstruksjon

Veggkonstruksjonen er kun besiktiget fra overflaten. Konstruksjonen er av ukjent trekonstruksjon, kledd med stående bordkledning.

- Det bør foretas tiltak for å bedre lufting av kledningen.
 - Uten tilstrekkelig lufting bak bordkledningen kan fuktighet som trenger inn bak bordene eller gjennom veggen innenfra ikke tørke opp. Dette skaper ideelle forhold for råtesopp og muggvekst.
- Bygget må sikres mot sopp, råte og skadedyr.

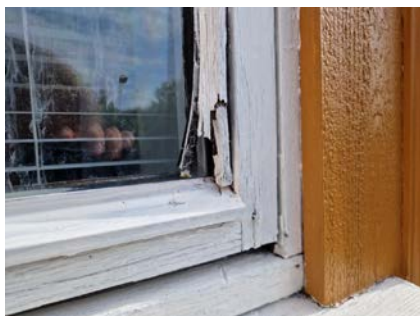
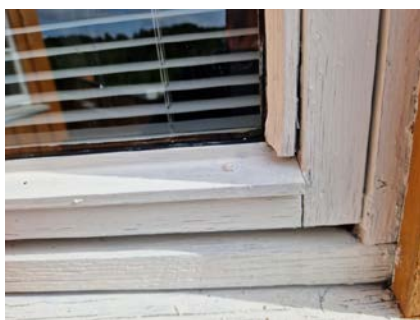
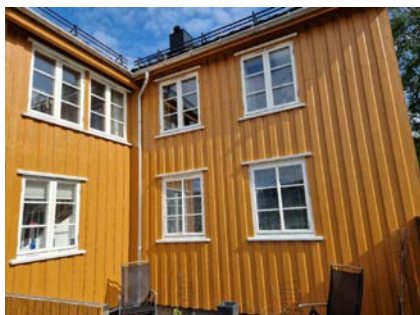
TG 3 Dører

Bygningen har malt hovedytterdør og malt balkongdør i tre.

Vurdering av avvik:

- Det er påvist dør(er) med fukt/råteskader.

Kjeller døren er moden for utskiftning. Pris konsekvens er medtatt under vindus konstruksjonen.

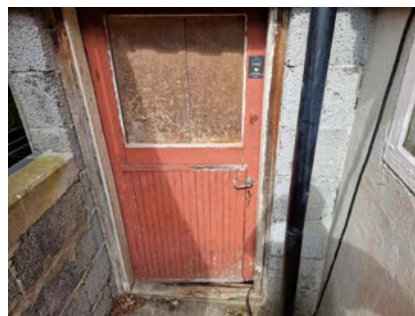
TG 2 Ytterdør

Bygningen har malt hovedytterdør.

Vurdering av avvik:

- Det er påvist avvik rundt innsettsdetaljer.

- Det bør gjøres tiltak for å lukke avviket.

Dører utført uten beslag i underkant av døren står i risiko for fuktinntrenging i underkant av døren. Beslag må monteres.

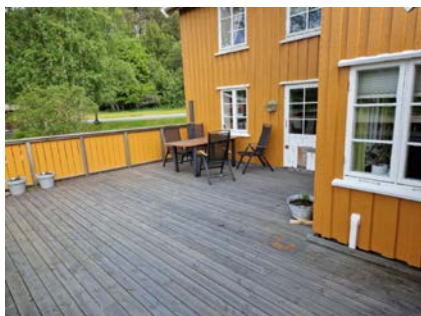
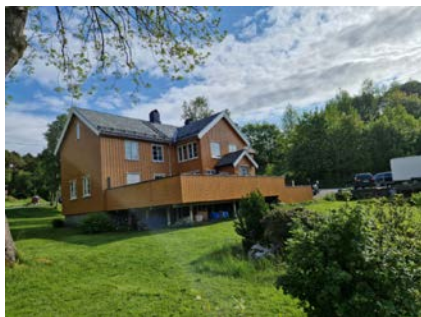
TG 2 Utvendige trapper

Boligen er oppført med en betongtrapp til kjelleren. På verandaen er det etablert en utvendig trapp av treverk.

Vurdering av avvik:

- Rekkverkshøyder er under dagens forskriftskrav til rekkverk i trapper. Det er registrert sprekkdannelser i betongtrappen.

- Det er ikke krav om utbedring av rekkverkshøyder opp til dagens krav. Det bør utføres lokal utbedring for sprekkdannelsene på betongtrappen.
