Tilstandsrapport

Boligbygg med flere boenheter
-

Konsul Knudtzons gate 7, 6509 KRISTIANSUND N
-

Befaringsdato: 08.01.2025

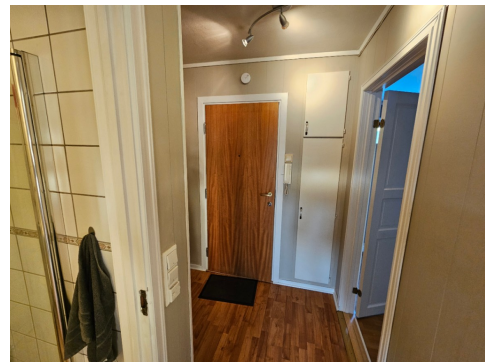
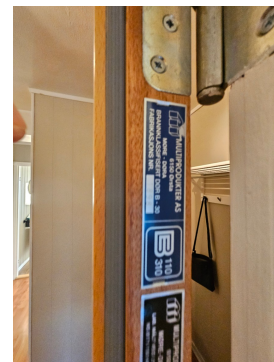
Leiligheten har en eldre teak inngangsdør. Den er merket med B-30 brannklasse skilt. Balkongdøren utført av PVC (plast)

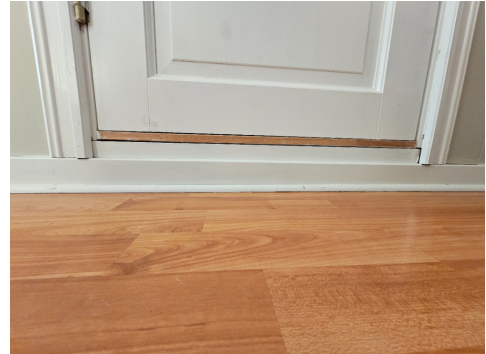
! TG 1 Innvendige dører

Leiligheten er utført med malte tre dører.

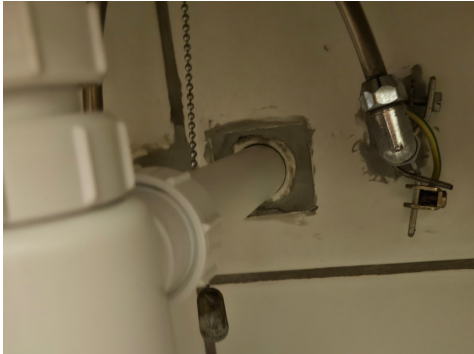
TG 1 Sanitærutstyr og innredning

- Veggmontert dusj med glassvegger
- Gulvmontert Toalett

Utstyret er ikke funksjonstestet.

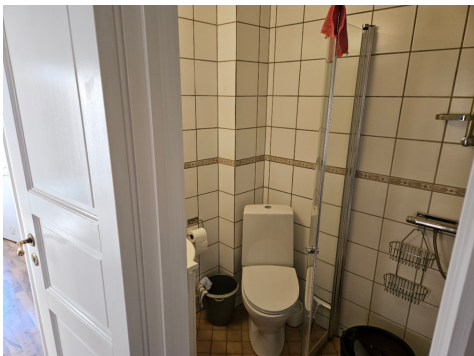
TG 2 Ventilasjon

Vurdering av avvik:

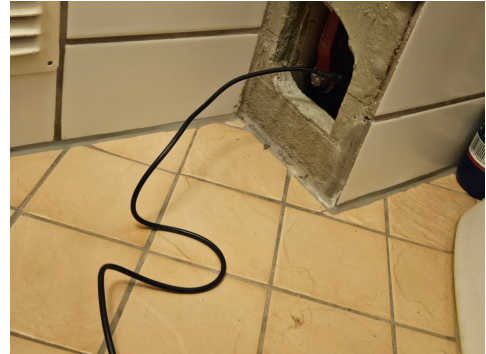
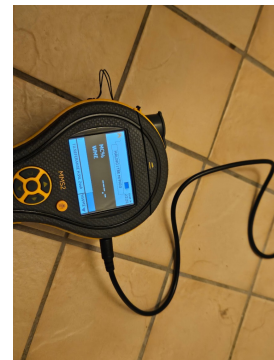
TG 0 Tilliggende konstruksjoner våtrom

Badet har en inspeksjonsluke ved gulvet som gjorde det mulig å utføre fuktmåling via denne. Ikke registrert fukt.

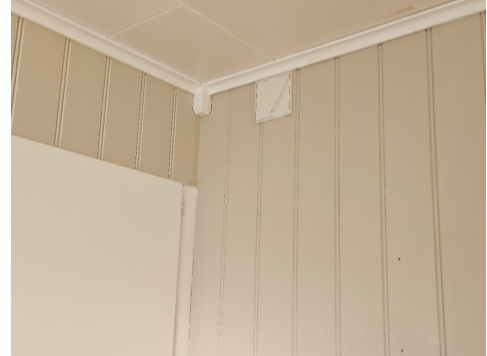
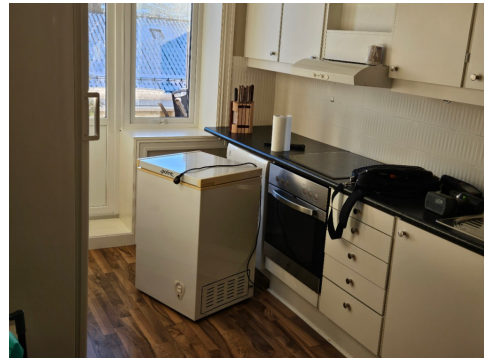
TG 1 Avtrekk

Kjøkkenet er utstyrt med en ventilator, den er trolig utført med avtrekk ut gjennom yttervegg. Det er montert en ventil på utsiden av kjøkkenet på balkongen, i høyde og retning av kjøkken ventilatoren. Hyller var fast montert over ventilatoren, avtrekksløsning kunne ikke bekreftes på befaringdagen. Avtrekk ikke funksjonstestet.

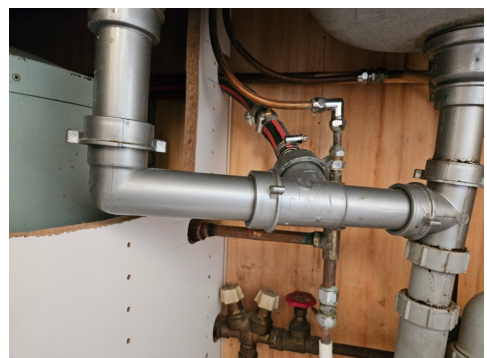
TG 2 Vannledninger

- Tidspunkt for utskiftning av vannledninger nærmer seg.
- Det er ikke behov for utbedringstiltak siden anlegget fungerer i dag, men ut ifra alder kan skader plutselig oppstå på eldre anlegg.
- I forbindelse med oppgradering av våtrom vil det være naturlig med utskiftning av rør.

Bør kontrolleres av fagkyndig. Bør utbedres ved fremtidig oppgradering av boligen.
