Tilstandsrapport

Fritidsbolig

Tågvollhaugen 21, 7346 OPPDAL

Befaringsdato: 23.09.2024

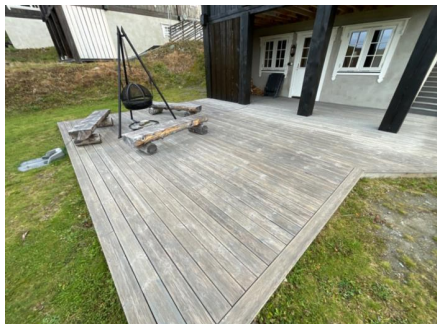
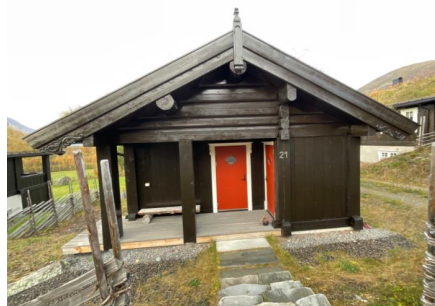
TG 1 Utvendige trapper

Det er etablert utvendig trapp av impregnerte materialer ved sørveggen, samt steintrapp i terreng opp fra hovedinngang. Trappene fremstår uten skader.

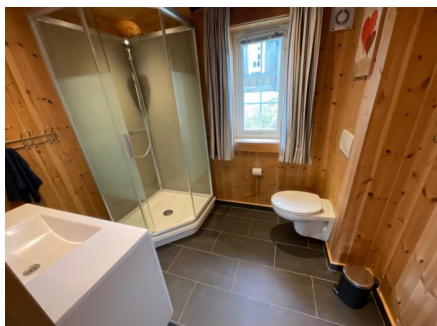
- Ved implementering av innebygget sisterner var det ikke krav om lekkasjesikring, konstruksjonen bør jevnlig observeres.

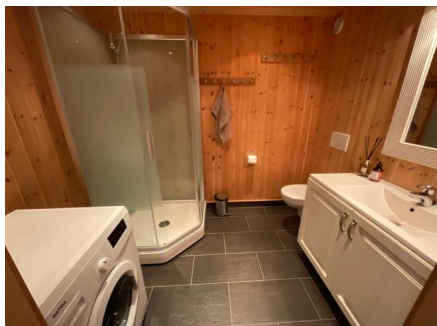
- Ved implementering av innebygget sisterne var det ikke krav om lekkasjesikring, konstruksjonen bør jevnlig observeres.

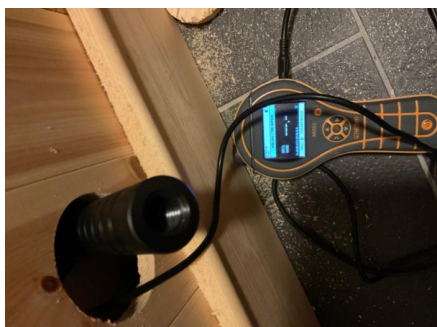
Hulltaking er foretatt uten å påvise unormale forhold. Hulltaking er foretatt i Bod. Fuktkvotemåling (vekt%) i konstruksjonen ble målt til 0.
