Nedre Feda 43, 4485 FEDA

**Feda / Simonhuset! Innholdsrik kombinasjonsbolig med to leiligheter, selskapslokale i kjelleren, båtplass/strandlinje!**

Innhold

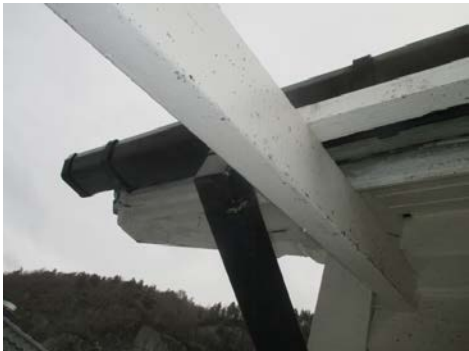
TG 2

Takrenner med tilhørende deler er noe slitt.

• Tiltak:  
Eldre takrenner må beregnes og byttes på noe sikt og bunnbeslag på piper bør fornyes.  
På generelt grunnlag anbefales pipe og helbeslåes over tak. Vist ikke må denne impregneres ved jevne mellomrom for å hindre oppsug av fuktighet som kan resultere i innvendige lekkasjer.  
Kostnadsestimat: Ingen umiddelbar kostnad.

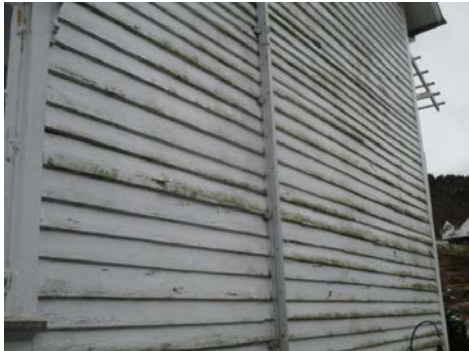
• Det er påvist spredte råteskader i bordkledningen.  
• Det er ingen eller liten lufting i nedre kant av kledning mot grunnmur.  
• Konstruksjonene har skjevheter.

TG 2

Eldre opprinnelig liggende kledning av tykke bord.

• Råteskadet trekledning må skiftes ut.  
• Lokal utbedring må utføres.  
• Det bør foretas tiltak for å bedre lufting av kledningen.

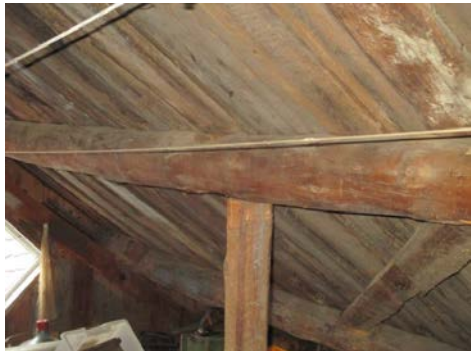
• Det er påvist fuktskjolder/skader i takkonstruksjonen.

TG 2

Åsetak med undertak av under og påbord.

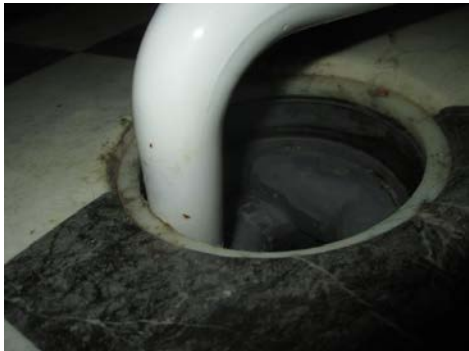
TG 1

Sluk under dusjkabinett.

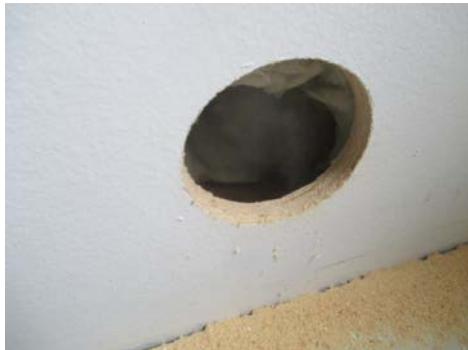
Hulltaking er foretatt i fra trappegangen, uten å påvise unormale forhold.

Hulltaking i fra trappegangen

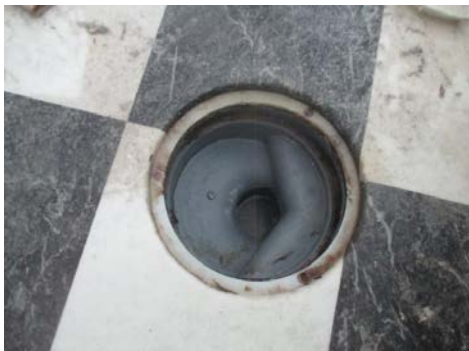
Sluk under dusjkabinett

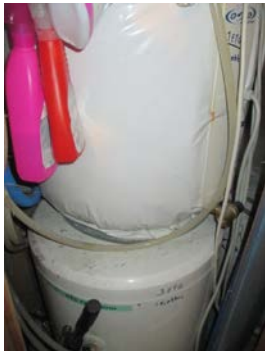
Flere mindre varmtvannsberdere er plassert i et kott på bad/vaskerom i kjeller.

Flere mindre varmtvannsberdere.

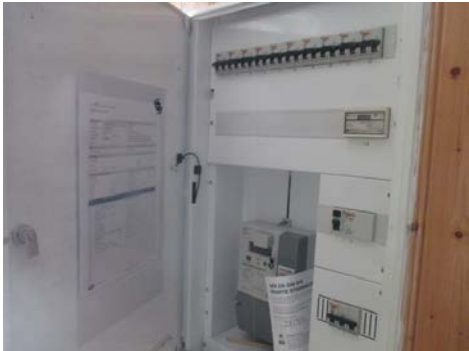
Sikringsskap i andre etasje.

En gjennomgang av noe eldre anlegg av fagfolk ved jevne mellomrom anbefales.

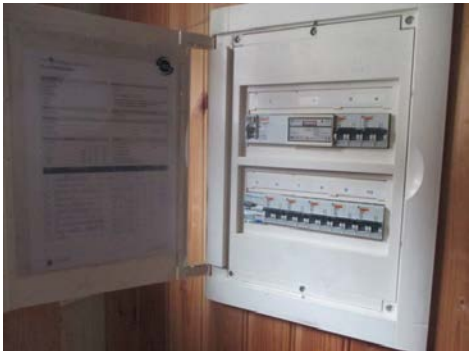
Sikringsskap i første etasje.

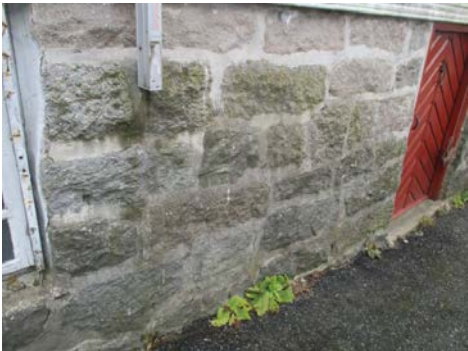
Tykk grunnmur av større natursteinsblokker utvendig med tilhørende fuger i mellom.

Tykk grunnmur av natursteinsblokker.
