Nedre Feda 43, 4485 FEDA

Feda / Simonhuset! Innholdsrik kombinasjonsbolig med to leiligheter, selskapslokale i kjelleren, båt plass/strandlinje!

Tilstandsrapport

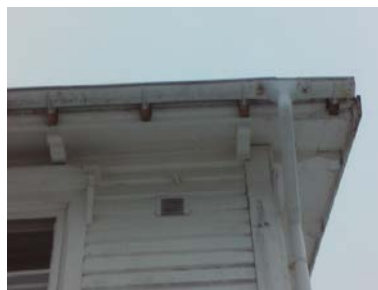
Nyere stålrenner på deler av bygningen.

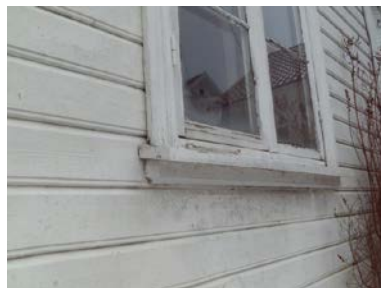
Deler av fasade som er kledd på nytt på 80- tallet.

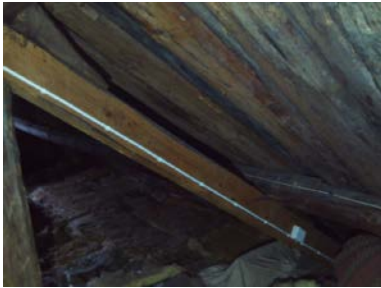
- Det er begrenset/dårlig ventilering av takkonstruksjonen.
- Det er påvist fuktskjolder/skader i takkonstruksjonen.
- Yttertaket har nedbøying.

Deler av takkonstruksjonen

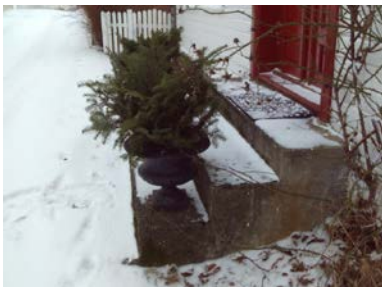
Støpt trapp til hovedinngangen.

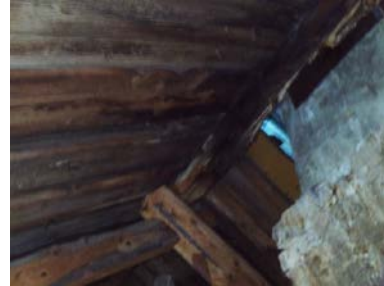
Deler av ene pipe på loftet.

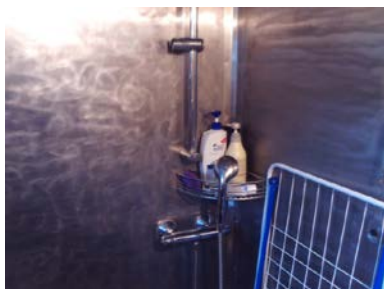
Stålplater i dusjhjørne.

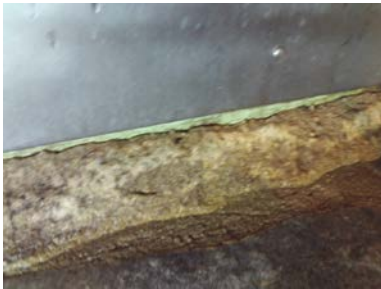
Skråoppkant av betong mot veggplater.

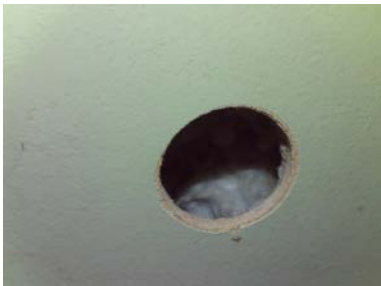
Hulltaking er foretatt i fra trappegangen, uten å påvise unormale forhold. Måleresultat: 9,6 vektprosent.

Hulltaking fra trappegangen.

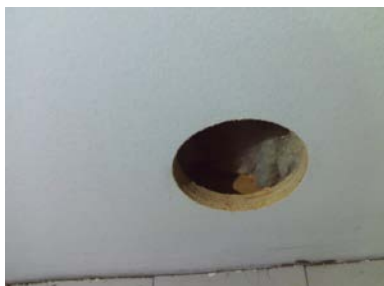
Hulltaking er foretatt i fra trappegangen, uten å påvise unormale forhold. Måleresultat: 11,9 vektprosent.

Hulltaking i trappegangen.

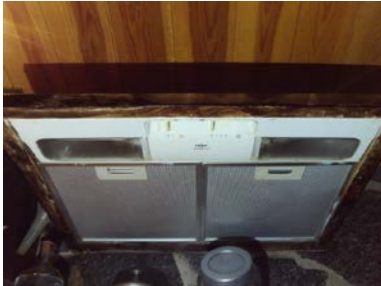
Ventilator med kullfilter.

- Om mulig bør det etableres mekanisk/forsert avtrekk ut fra kokesonen.

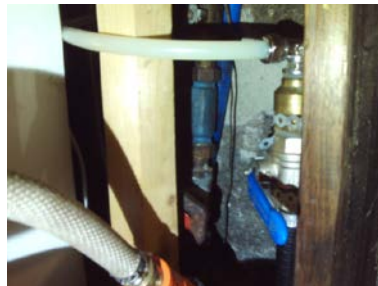
Innvendig stoppekran i et skap på enden av kjøkkeninnredningen i kjeller

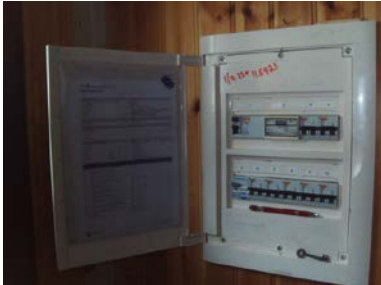
Sikringsskap i første etasje.

Ja En gjennomgang av noe eldre anlegg av fagfolk ved jevne mellomrom anbefales.

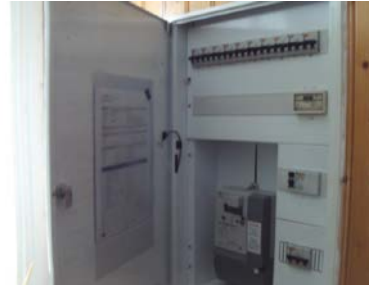
Sikringsskap i andre etasje.
