Tilstandsrapport

Enebolig

Nordhus 35, 8909 BRØNNØYSUND

Befaringsdato: 04.05.2026

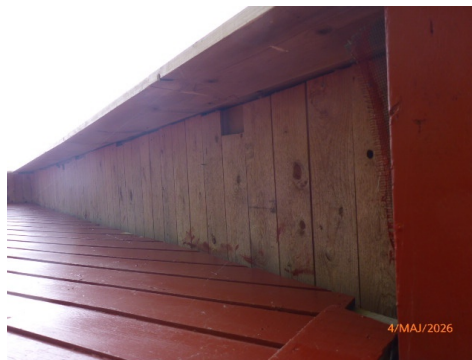
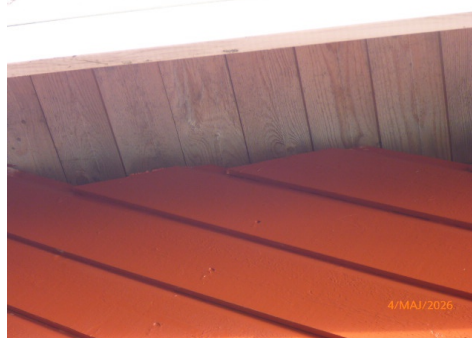
4/MAJ/2026

Dette gir adgang til blant annet småfugler for reirbygging. Det bør etableres ratkasser i begge gavlveggene.

Kostnadsestimat: Under 20 000

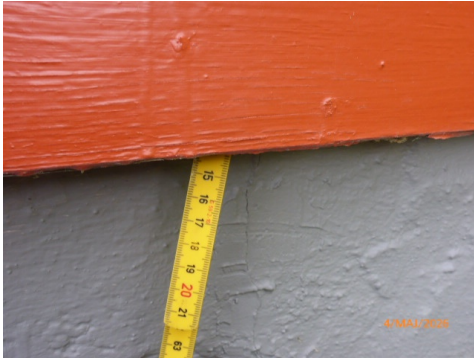
Nord

TG 1 Fasaden øst og sør

Ifølge egenerklæring ble arbeidet utført i 2013 av Bratli Byggservice AS, og omfattet etterisolering samt ny kledning på vegger mot sør og øst.

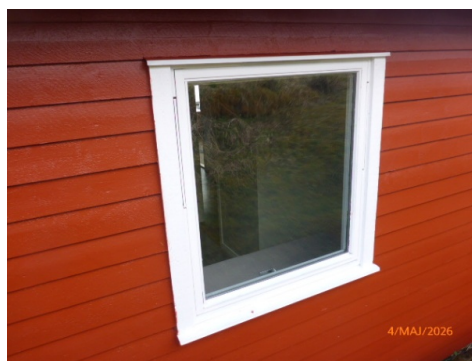
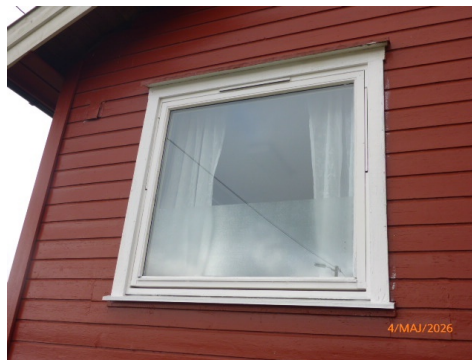
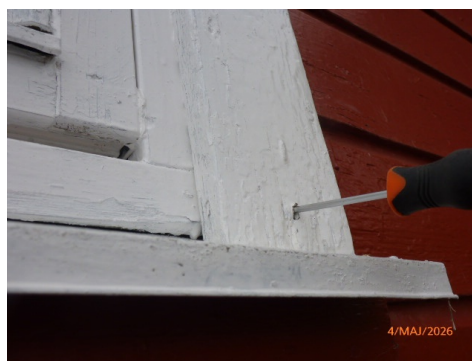
Eldre vinduer har økt risiko for punktering og råte, noe som kan føre til redusert isolasjonsevne, trekk og behov for utskifting.

TG 2 Vinduer

Kostnadsestimat: 20 000 - 100 000

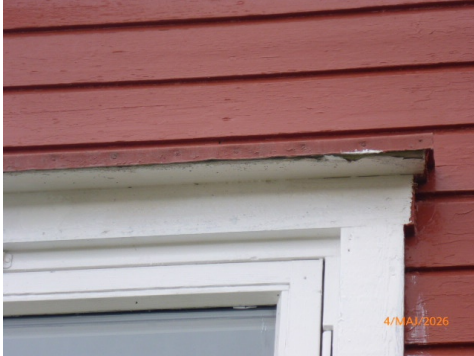
Nord

⚠ TG 3 Vinduer kjøkken og loft

Dersom tiltak ikke gjennomføres, øker risikoen for ytterligere skader på treverk og konstruksjon, samt redusert energieffektivitet og funksjon.

Kostnadsestimat: Under 20 000

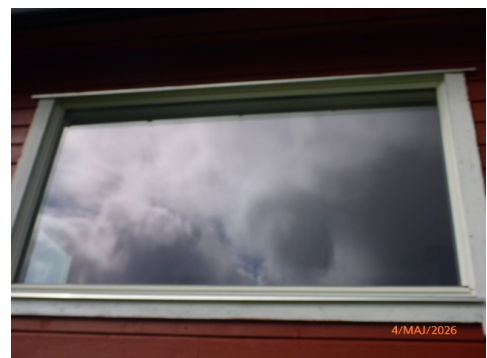
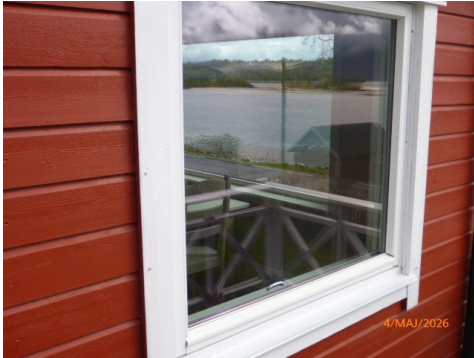
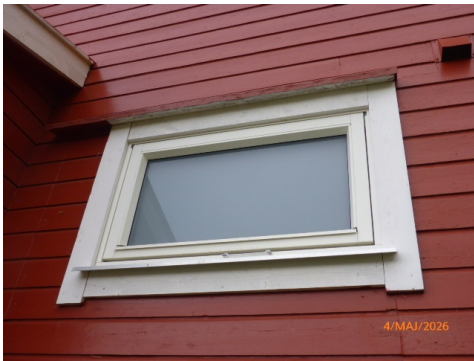
⚠ TG 1 Vinduer som er skiftet

Bygningen har malte trevinduer med 2-lags glass. To vinduer på stuen og ett vindu på badet ble skiftet i perioden 2012–2016.

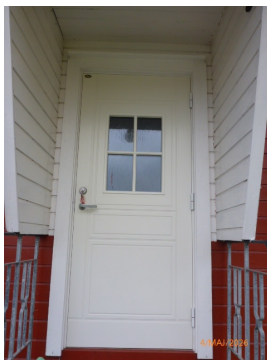
TG 1 Dører

Bygningen har malt hovedytterdør med tolags glass. Døren er produsert i 2009.

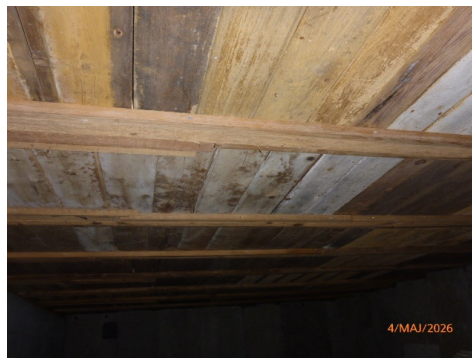
Mot kjeller

Det anbefales å undersøke bunnsvill og gulvkonstruksjon nærmere ved eventuell fremtidig renovering, da det ikke kan utelukkes skader på gulv eller bunnsvill mot kjeller og krypkjeller.

Konsekvensen av ikke å utbedre høydeforskjellen er redusert komfort og mulig forverring av konstruksjonen over tid. Manglende tilgang til bunnsvill gir usikkerhet om tilstanden, noe som kan medføre økt risiko for skjulte skader.

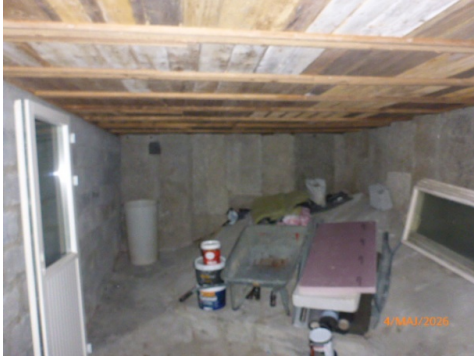
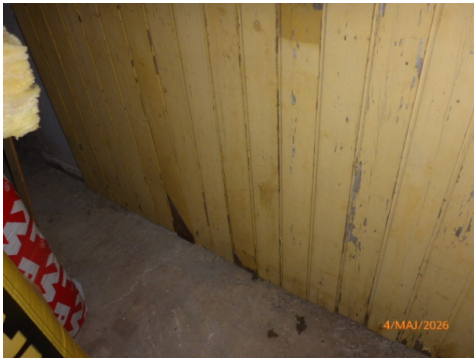
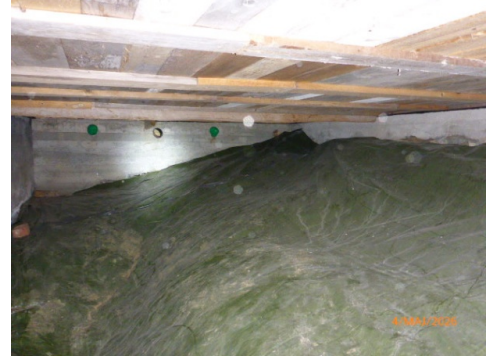
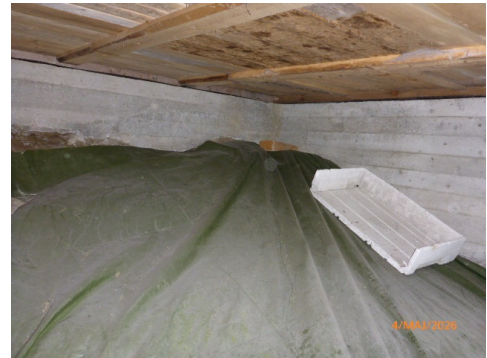
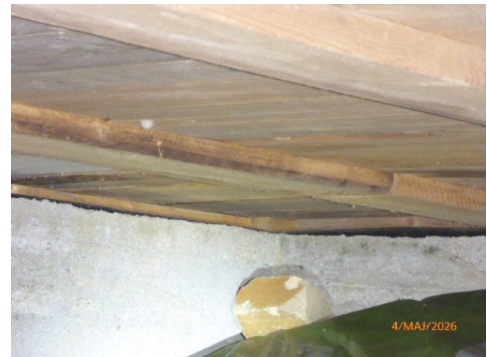
⚠ TG 2 Krypjkjeller

Ingen skader ble observert ved befarings. Krypjkjeller regnes som en risikokonstruksjon på grunn av økt fare for fukt- og råteskader, samt begrenset inspeksjonsmulighet. Det anbefales jevnlig kontroll og god ventilasjon for å redusere risikoen for skader.

Krypjkjeller bør inspiseres regelmessig for å avdekke eventuelle fukt- eller råteskader, da dette er en risikokonstruksjon med begrenset inspeksjonsmulighet.

God ventilasjon bør opprettholdes for å redusere risikoen for skader.

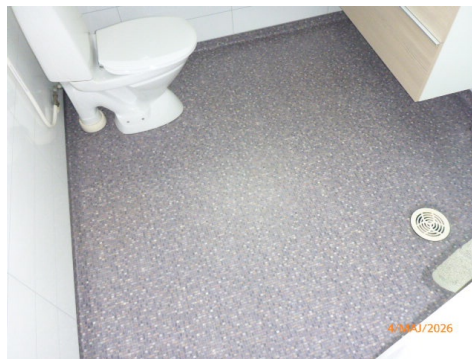
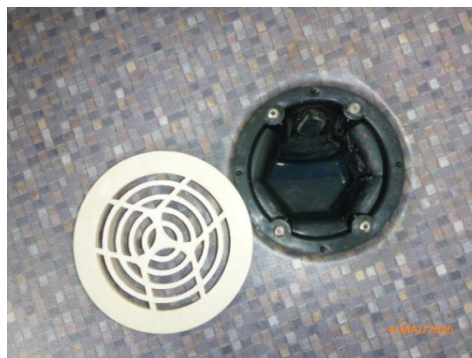
! TG 2 Sluket

- Overvåk tilstanden jevnlig. For å få tilstandsgrad 0 eller 1 må slukløsningen skiftes ut og sannsynligvis må også membransjiktet skiftes/utbedres. Det er imidlertid vanskelig å si noe om tidspunktet for når dette er nødvendig.
- Eldre sluk av plast er ofte utsatt for lekkasjer og særlig i overganger. Eventuelle lekkasjer kan medføre fuktskader på tilliggende konstruksjoner.

Konsekvensen av å ikke utbedre forholdet kan være økt risiko for lekkasjer og fuktskader i omkringliggende konstruksjoner.

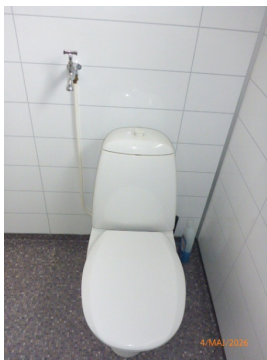
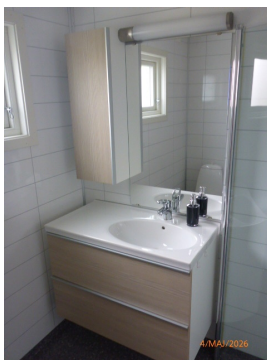
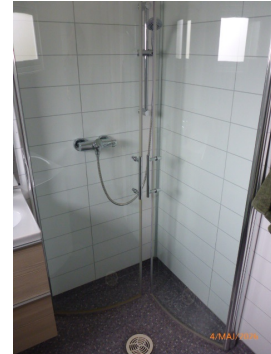
TC 2 Ventilasjon

- Elektrisk avtrekksvifte bør monteres for å lukke avviket.
- Dersom avviket ikke utbedres vil det være fare for dårlig luftskifting og resultere i høy luftfuktighet og utvikling av skader.
- Dårlig ventilasjon på et våtrom kan føre til alvorlige konsekvenser som fuktskader og muggvekst.
- Det bør etableres tilfredsstillende tilluft til våtrom f.eks. luftespalte ved dør e.l.

Manglende tilluftsventilering kan føre til dårlig luftkvalitet og økt risiko for fuktskader og soppdannelse.

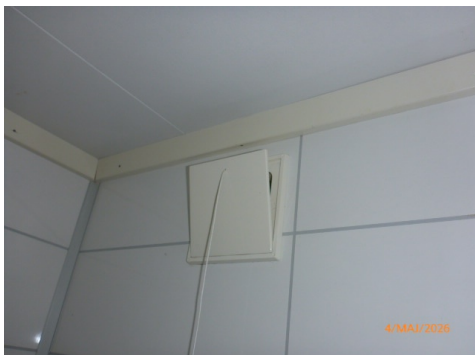
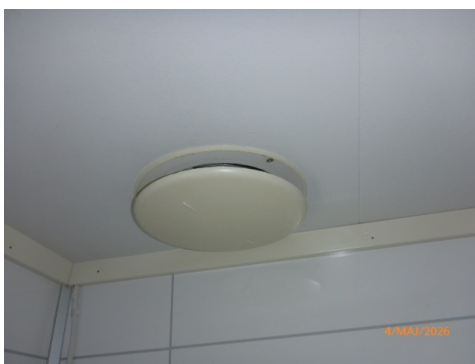
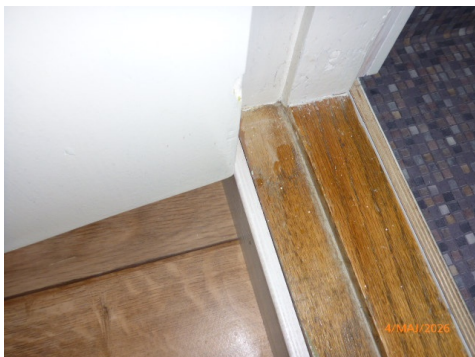
! TG 0 Tilliggende konstruksjoner våtrom

Hulltaking er foretatt uten å påvise unormale forhold. Hulltaking er foretatt fra entré mot dusjkabinett. Fuktivtemåling (vekt%) i konstruksjonen ble målt til under 8%, tørt ved befaring. Ved fuktsøk er det ikke registret forskjeller i ledeevne som kan indikere fukt fra bruk i gulv og vegg på badet.

Ingen visuelle indikasjoner på fukt fra undersiden av badet.

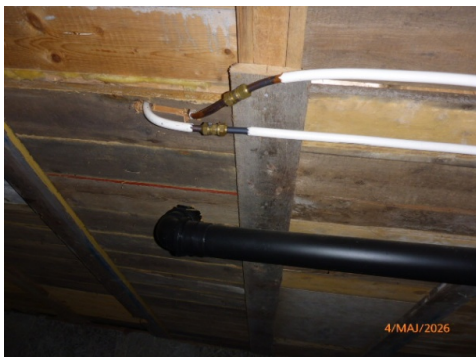
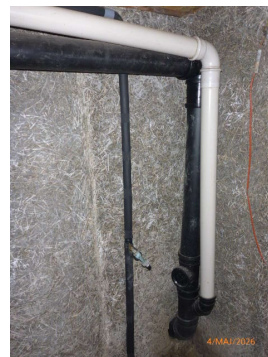
TG 2 Avløpsrør

- Det er ikke behov for utbedringstiltak siden anlegget fungerer i dag, men ut ifra alder kan skader plutselig oppstå på eldre anlegg.
- Eldre avløpsrør har blant annet større sannsynlighet for lekkasjer, noe som kan føre til omfattende og kostbare vannskader i boliger.

Konsekvensen av ikke å gjennomføre kontroll eller nødvendige tiltak kan være økt risiko for lekkasjer, driftsproblemer eller plutselige skader på eldre rør, noe som kan medføre kostbare reparasjoner og følgeskader på bygningsmassen.

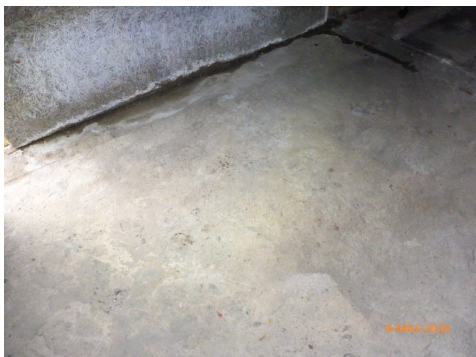
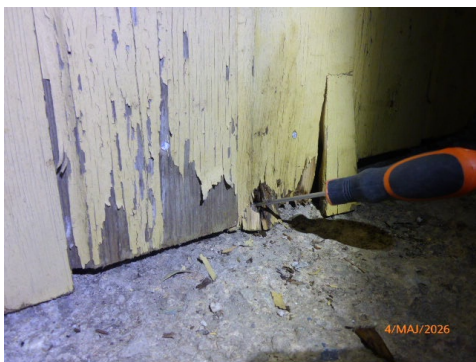
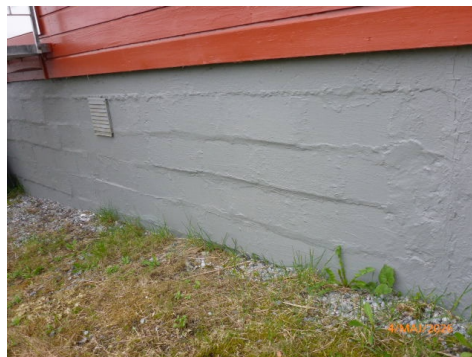
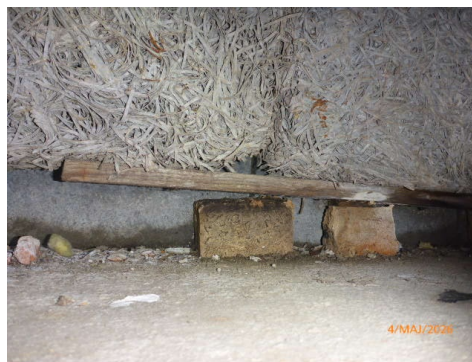
- Det mangler, eller på grunn av alder er det sannsynlig at det mangler, utvendig fuktsikring av grunnmuren ved kjeller/underetasje.

Det er ikke etablert tettesjikt, som grunnmursplast, på muren. Det er observert noe fuktvandring i mur/dekke mot øst. Fra egenerklæringen opplyses det om ukjent drenering og fuktig kjeller. Det fremgår at eventuell drenering er ukjent, og at det trolig ikke er gjort tiltak med dreneringen siden byggeår.

TG 3 Fuktsikring og drenering

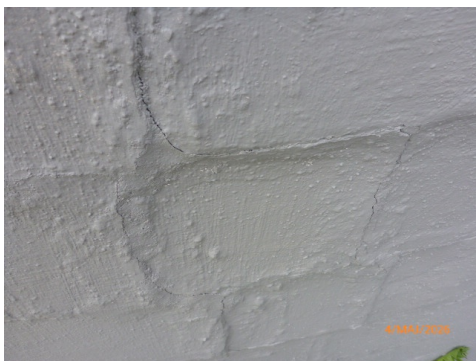
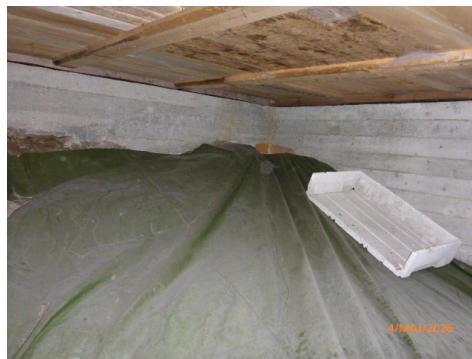
- Grunnmuren har sprekkdannelser.

Det er noen sprekker og riss i murene mot nordøst og sørøst. Innvendig tresonit på flere murer er løs.

Vurder fuging av spekker i mur. Vurder behovet for å feste tresonitplater til mur.

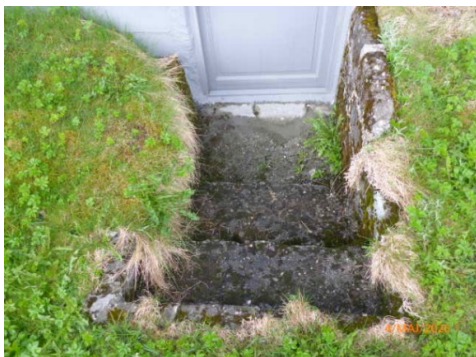
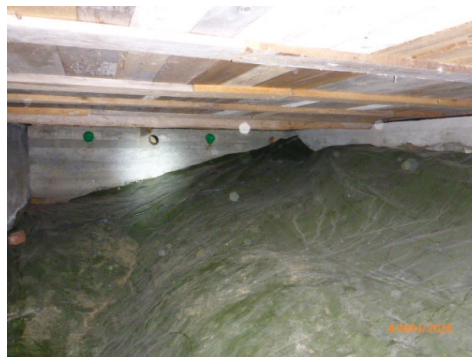
TG 3 Forstøtningsmurer

- Det er påvist større sprekker og/eller skjevheter i muren.

Murene har skader som følge av alder og påvirkning fra jordtrykk og frost. Betongtrappen har også skader.

Påviste skader på mur og trapp må utbedres, inkludert etablering av ny trapp.

Dersom tiltak ikke gjennomføres, er det risiko for ytterligere forringelse, redusert sikkerhet og mulige følgeskader på tilstøtende konstruksjoner.

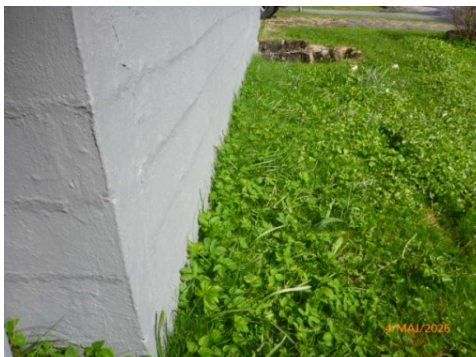
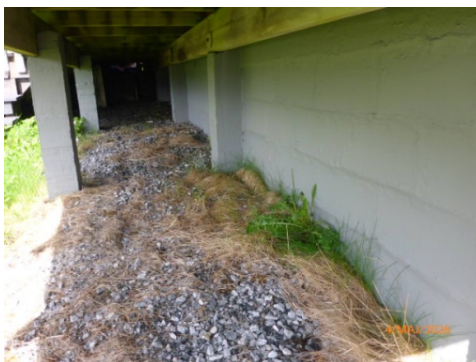
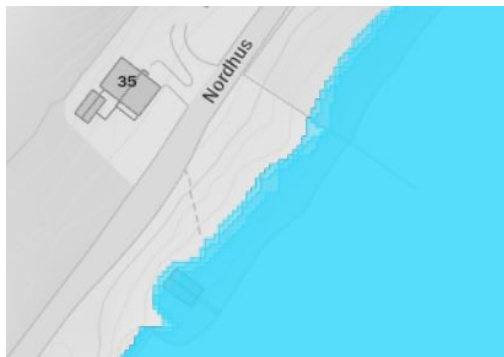
Det er ikke opparbeidet tilfredsstillende fall på terrenget fra murene, noe som medfører unødig fuktbelastning av byggegroppen ved manglende bortledning av overflatevann fra nedbør og snø.

Det bør opparbeides tilfredsstillende fall på terrenget (minimum 1:50) i tre meters bredde fra murene for å sikre bortledning av overflatevann og redusere risikoen for fuktbelastning på byggegroppen og grunnmuren.

Tiltakene bør vurderes i sammenheng med utvendig drenering og fuktsikring for å unngå vanninntrenging og skader på konstruksjonen.

Naustet bør holdes under oppsikt ved varslet stormflo, da kartdata viser at vann kan nå inn til og forbi bygget, noe som kan medføre fuktskader og økt vedlikeholdsbehov.

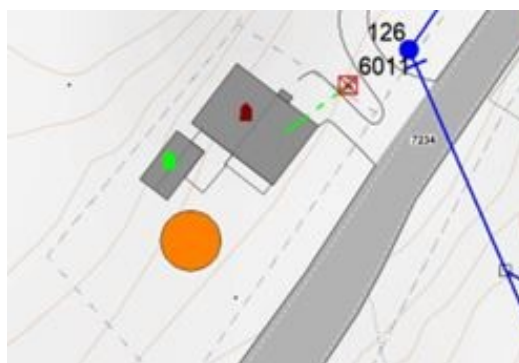
Kommunens ledningskart

- Det er ikke behov for utbedringstiltak siden anlegget fungerer i dag, men ut ifra alder kan skader plutselig oppstå på eldre anlegg.

Ønskes det en grundig kontroll og kommentar av anlegget, anbefales det kontaktet autorisert rørlegger.

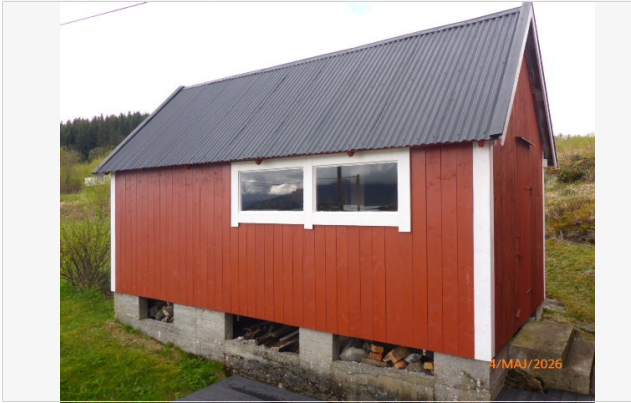
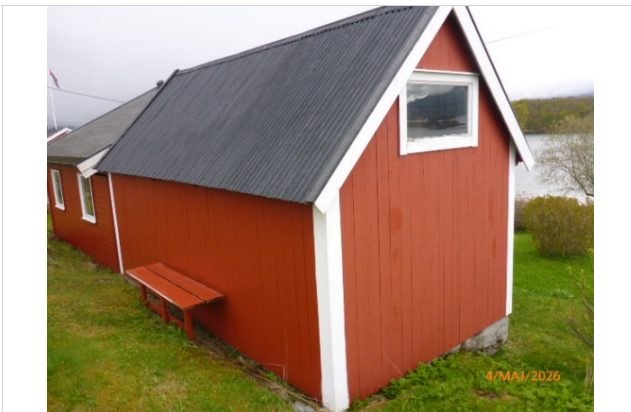
Uthus

Nyere kledning på flere vegger, eldre kledning mot nord er ikke skiftet. Det er merker etter treskadegjørere på denne kledning, ukjent opprinnelse.

Plassbygget saltak. Taket er tekket med bølgeblekk, malt tekking. Det er ikke etablert undertak. Det er ikke montert takrenner.

Bygget er funksjonelt til formålet. Trenger løpende vedlikehold og stedvis renovering i overskuelig fremtid. Da som taktekke, takrenner, undertak, kledning nord, skjevheter, styrke og stabilitet.

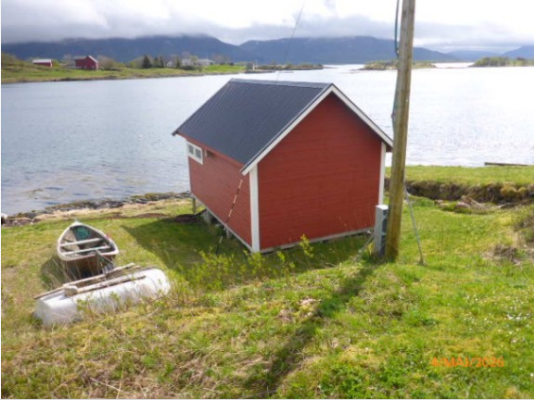
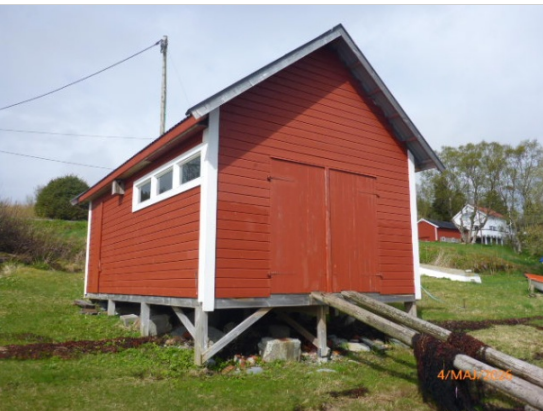
Naust

Vegger i bindingsverk med liggende kledning av tre. Det er ikke vindsperre i veggene, fuktgjennomslag i kledning vil forekomme.

Funksjonelt bygg til formålet, noe gjenstående arbeid.
