**NORDHUS | Enebolig over et plan  
med 2 soverom | Modernisert fra  
2011-2014| Naust renovert i 2017**

# Tilstandsrapport

Befaringsdato: 04.05.2026

Rapportdato: 08.05.2026

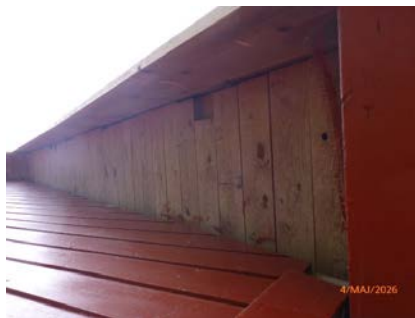
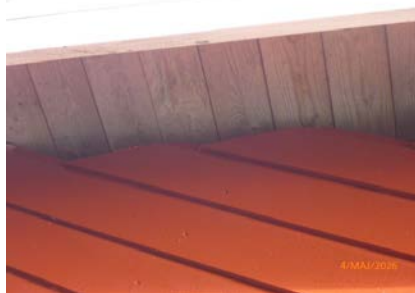
Raftkasser i gavlene: Avvik: Det gjenstår underkledning av raftkasser i gavlveggene.

Dette gir adkomst til blant annet småfugler for reirbygging. Det bør etableres ratkaser i begge gavlveggene.

**Kostnadsestimat: Under 20 000**

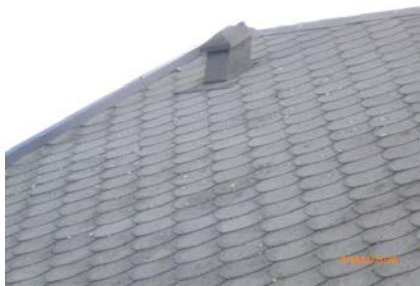
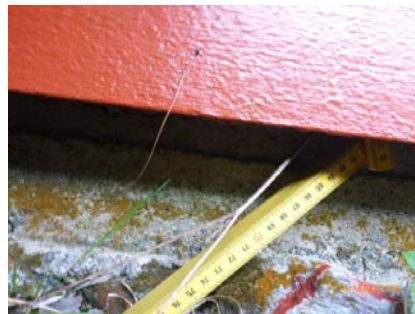
Vest

Veggkonstruksjon: Avvik: Det er ingen musesperre i nedre kant av konstruksjon. Dette gjelder vegger mot nord og vest. Det er eldre kledning i nord, hvor malingen blærer og løsner. Kledningen i vest har stedvis liten avstand til terreng. Fra egenerklæring: "Mus i kjeller og på loftet før oppgraderingen i 2013. Aldri mus inne i 1. etg i vår tid."

## TG 2 Veggkonstruksjon

- Musesperre må etableres.

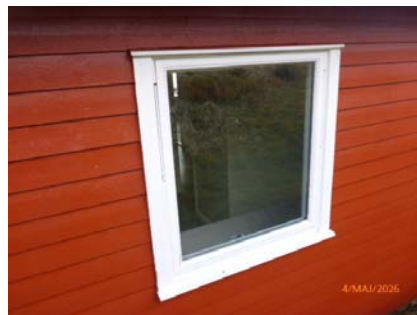
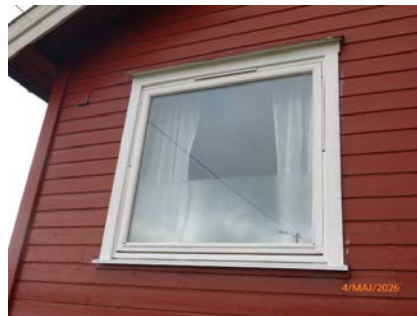
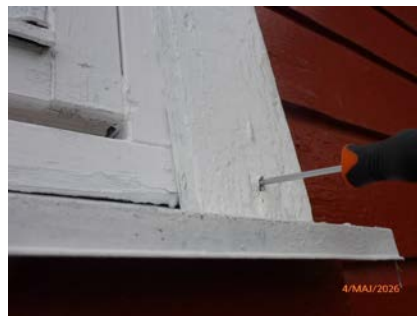
## TG 2 Vinduer

Vinduer som er over 40 år gamle har økt risiko for skader som råte og punkteringer.

Det er registrert noe omramming med begynnende skader på treverket. Det er rust på beslag over vannbordet mot nord.

Pakninger bør skiftes ut, og omramming med begynnende skader på treverk bør utbedres for å forhindre videre forringelse og råteskader.

Rust på beslag over vannbord mot nord bør fjernes, og beslagene behandles for å hindre videre korrosjon og vanninntrenging.

Eldre vinduer har økt risiko for punktering og råte, noe som kan føre til redusert isolasjonsevne, trekk og behov for utskifting.

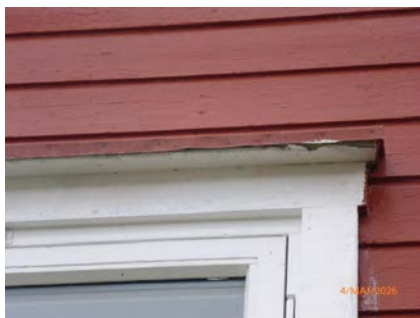
Nord

## ! TG 3 Vinduer kjøkken og loft

- Karmene i vinduer er slitte og det er sprekker i trevirket.

Pakningene i vinduene er harde. Vinduer som er over 40 år gamle har økt risiko for skader som råte og punktering.

Det er registrert omramming med begynnende skader på treverket.

Det er rust på beslag over vannbordet mot nord.

Vinduer og omramming med skader og slitasje bør utbedres eller skiftes for å hindre videre forringelse, råte og eventuelle lekkasjer.

Rust på beslag bør fjernes, og beslagene bør behandles eller byttes for å sikre tilstrekkelig beskyttelse mot fuktinntrengning.

Dersom tiltak ikke gjennomføres, øker risikoen for ytterligere skader på treverk og konstruksjon, samt redusert energieffektivitet og funksjon.

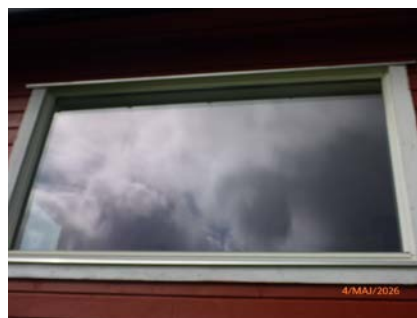
Stue øst

## ! TG 1 Vinduer som er skiftet

Bygningen har malte trevinduer med 2-lags glass. To vinduer på stuen og ett vindu på badet ble skiftet i perioden 2012–2016.

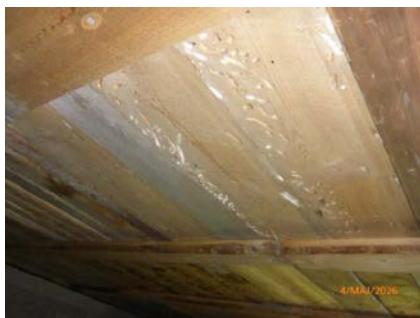
Mot krypkjeller

### TG 2 Etasjeskille/gulv mot grunn

- Det er målt høydeforskjell på mellom 15-30 mm gjennom hele rommet. Tilstandsgrad 2 gis med bakgrunn i standardens krav til godkjente måleavvik.

Det anbefales å undersøke bunnsvill og gulvkonstruksjon nærmere ved eventuell fremtidig renovering, da det ikke kan utelukkes skader på gulv eller bunnsvill mot kjeller og krypkjeller.

Konsekvensen av ikke å utbedre høydeforskjellen er redusert komfort og mulig forverring av konstruksjonen over tid. Manglende tilgang til bunnsvill gir usikkerhet om tilstanden, noe som kan medføre økt risiko for skjulte skader.

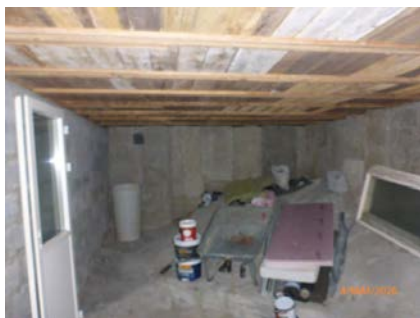
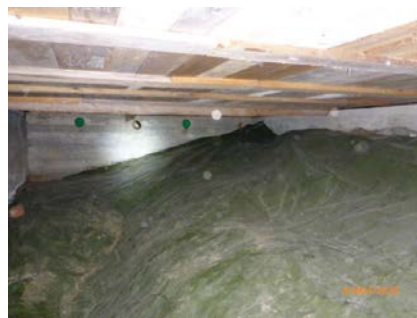
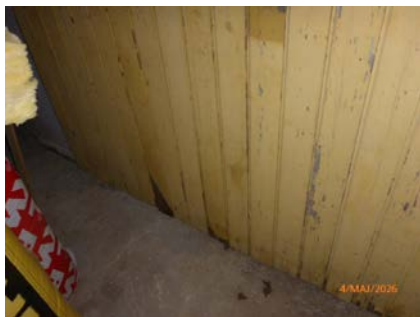
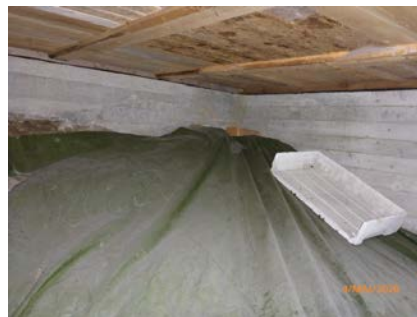
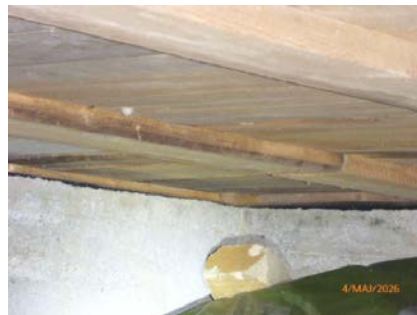
## ! TG 3 Rom Under Terreng

- Det er påvist synlig fuktighet på mur/gulv i kjeller.

Det er ikke etablert moderne drenering eller fuktsikring. Konstruksjonen er derfor ikke egnet for innredning.

Fjern treverk på vegg i sør for å redusere risiko for fuktskader og muggdannelse.

Kjelleren bør kun benyttes som lager for materialer og løsøre som ikke er fuktømfintlige, da manglende drenering og fuktsikring gir økt risiko for fuktskader og dårlig inn klima. Konstruksjonen er ikke egnet for innredning.

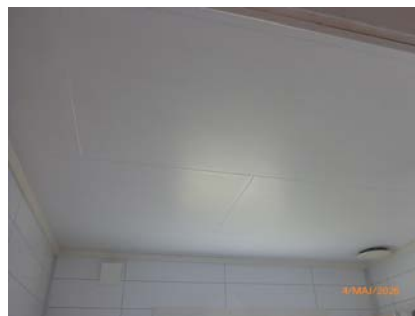
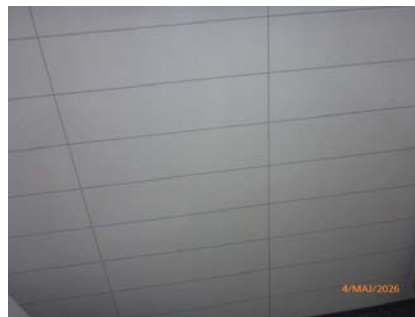
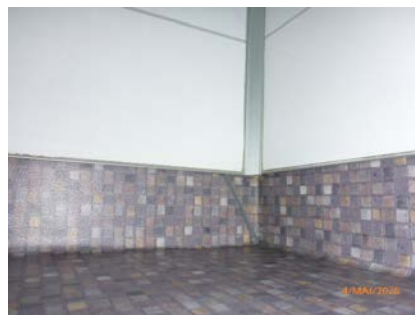
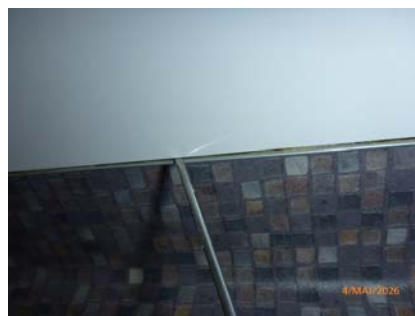
- Det må foretas lokal utbedring.
- Dersom våtromsplatene ikke er montert fagmessig, kan dette medføre utettheter som øker risikoen for fuktinntrengning bak platene. Over tid kan dette føre til oppfukning av tilstøtende konstruksjoner, noe som kan resultere i råteskader, muggvekst og eventuelle lekkasjer.

Det bør monteres tett dusjkabinett før videre bruk for å redusere risikoen for fuktskader som følge av mangelfull fuging og usikker utførelse mellom våtromsplater og sokkellist.

Mangelfull tetting kan føre til at vann trenger inn i konstruksjonen, noe som kan gi fuktskader og redusert levetid på materialene.

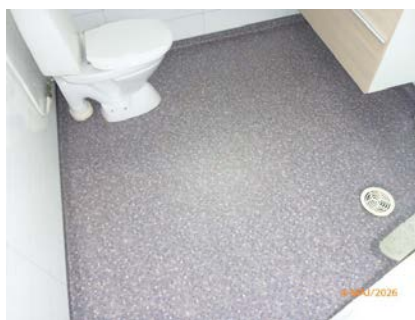
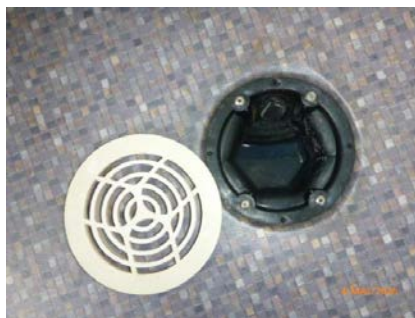
#### TG 2 Overflater Gulv

- Det er påvist avvik i fallforhold til sluk i forhold til krav i forskrift på byggetidspunktet.

- Til tross for avviket i fall/høydeforskjell til sluk, vil gulvet fortsatt kunne lede vann mot sluket, men med redusert effektivitet. Dette kan potensielt øke risikoen for vannansamling i enkelte områder av badet.

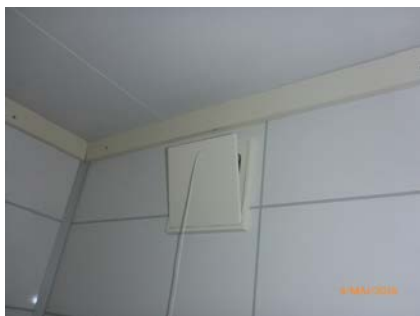
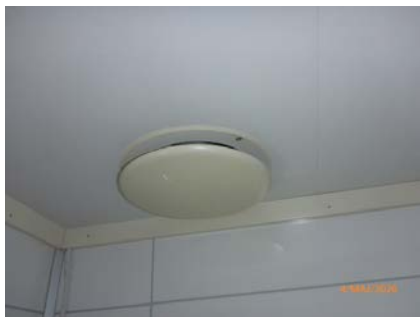
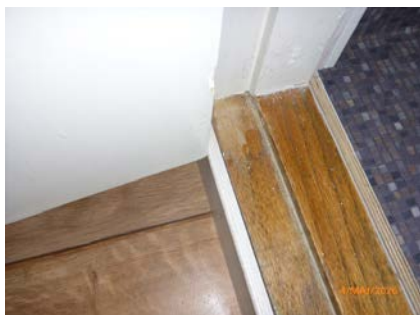
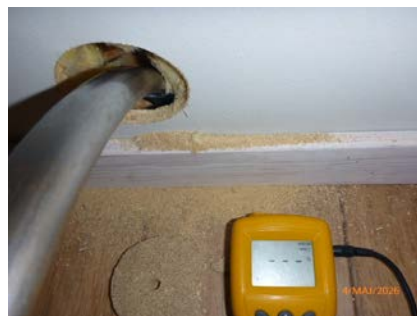
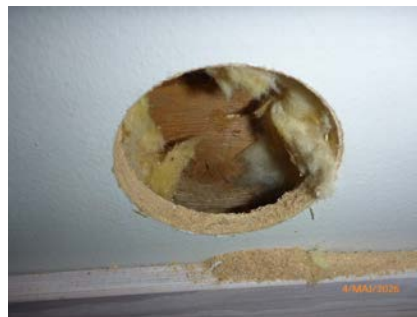
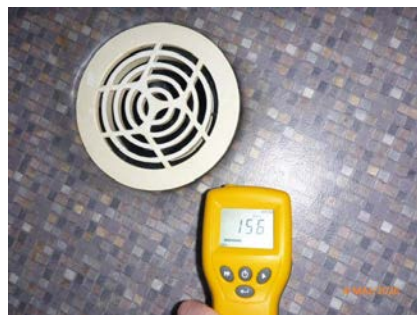
## ETASJE > BAD

### TG 0 Tilliggende konstruksjoner våtrom

Hulltaking er foretatt uten å påvise unormale forhold. Hulltaking er foretatt fra entré mot dusjkabinett. Fuktivtemåling (vekt%) i konstruksjonen ble målt til under 8%, tørt ved befaring. Ved fuktsøk er det ikke registrert forskjeller i ledeevne som kan indikere fukt fra bruk i gulv og vegg på badet. Ingen visuelle indikasjoner på fukt fra undersiden av badet.

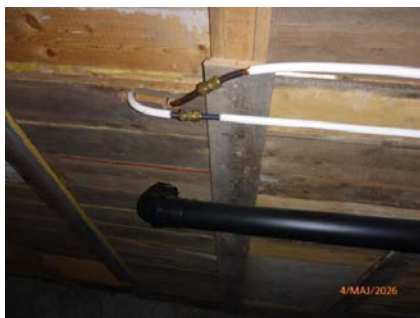
## TG 2 Avløpsrør

- Det er ikke behov for utbedringstiltak siden anlegget fungerer i dag, men ut ifra alder kan skader plutselig oppstå på eldre anlegg.
- Eldre avløpsrør har blant annet større sannsynlighet for lekkasjer, noe som kan føre til omfattende og kostbare vannskader i boliger.

Det anbefales å kontakte autorisert rørlegger for grundig kontroll og vurdering av anlegget, da deler av avløpssystemet er over 25 år gammelt og mer enn halvparten av forventet brukstid er passert.

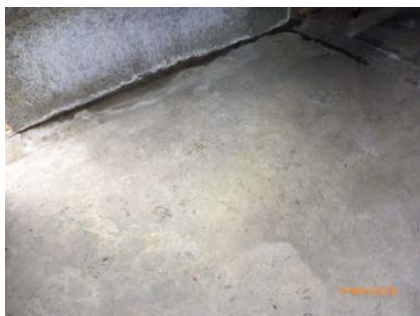
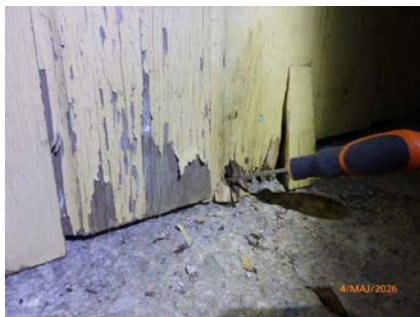
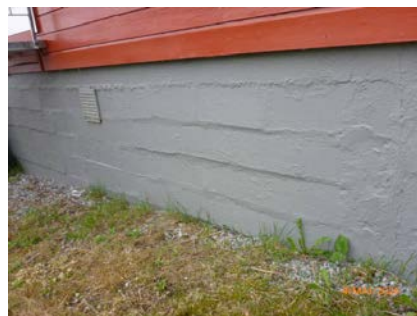
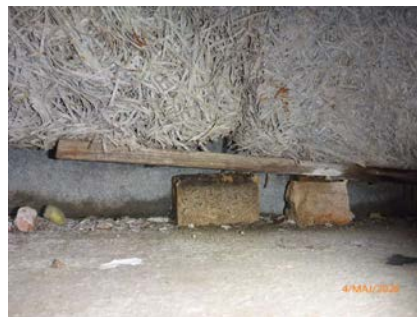
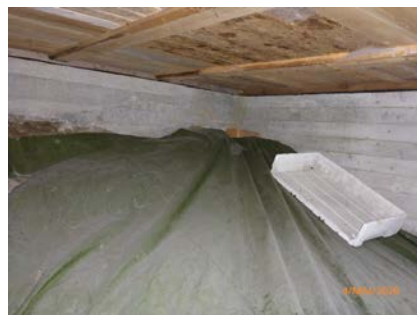
## TO 2 Grunnmur og fundamenter

"Små sprekker og riss i grunnmur. Lite forandring på de 16 årene siden vi overtok."

- Grunnmuren har sprekkdannelser.

Det er noen sprekker og riss i murene mot nordøst og sørøst. Innvendig tresonit på flere murer er løs.

Vurder fuging av spekker i mur. Vurder behovet for å feste tresonitplater til mur.

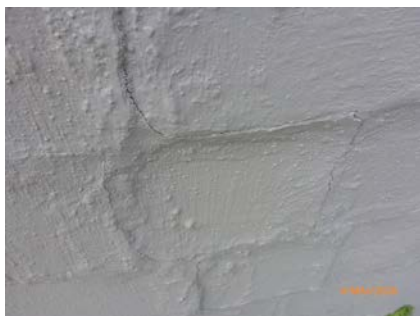
## TO 3 Forstøttningsmurer

- Det er påvist større sprekker og/eller skjevheter i muren.

Murene har skader som følge av alder og påvirkning fra jordtrykk og frost. Betongtrappen har også skader.

Påviste skader på mur og trapp må utbedres, inkludert etablering av ny trapp.

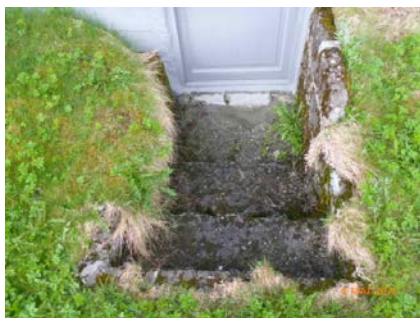
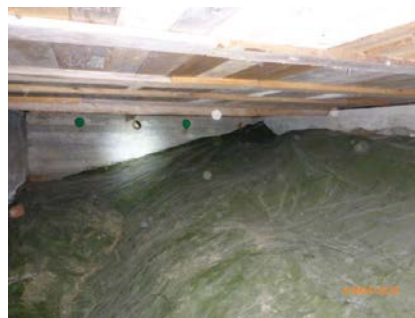
## ! TG 3 Terrenghold

Det er ikke opparbeidet tilfredsstillende fall på terrenget fra murene. Dette medfører unødig fuktbelastning av byggegropen ved manglende bortledning av overflatevann fra nedbør og snø. Fra vest faller terrenget mot krypkjelleren, og inne i krypkjelleren faller terrenget mot kjellermuren.

Det bør etableres tilfredsstillende fall på terrenget, minimum 1:50 i tre meters bredde fra murene mot vest, for å sikre bortledning av overflatevann og redusere fuktbelastning mot bygningen.

Dersom full terrengjustering ikke er mulig grunnet kostnader og behov for sprengning, bør alternative tiltak vurderes i et avgrenset omfang for å redusere risikoen for fuktskader i konstruksjonen.

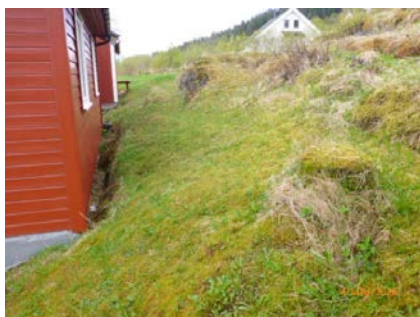
## ! TG 2 Terrenghold - 1

Det er ikke opparbeidet tilfredsstillende fall på terreng fra murene, noe som medfører unødig fuktbelastning av byggegropen ved manglende bortledning av overflatevann fra nedbør og snø.

Det bør opparbeides tilfredsstillende fall på terrenget (minimum 1:50) i tre meters bredde fra murene for å sikre bortledning av overflatevann og redusere risikoen for fuktbelastning på byggegropen og grunnmuren.

Tiltakene bør vurderes i sammenheng med utvendig drenering og fuktsikring for å unngå vanninntrenging og skader på konstruksjonen.

Naustet bør holdes under oppsikt ved varslet stormflo, da kartdata viser at vann kan nå inn til og forbi bygget, noe som kan medføre fuktskader og økt vedlikeholdsbehov.

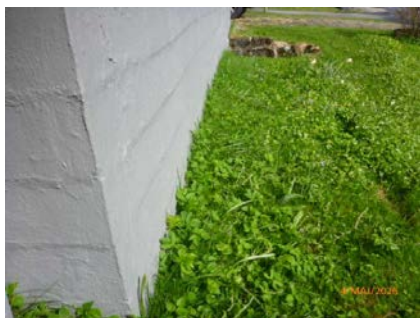
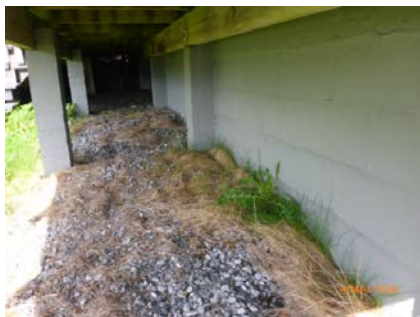
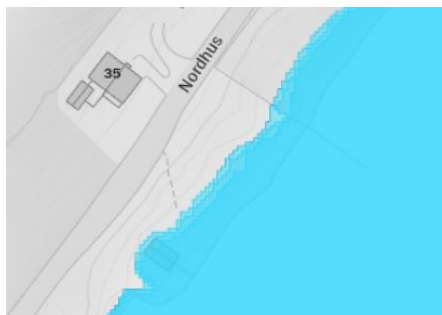
## TG 2 Utvendige vann- og avløpsledninger

- Det er ikke behov for utbedringstiltak siden anlegget fungerer i dag, men ut ifra alder kan skader plutselig oppstå på eldre anlegg. Ønskes det en grundig kontroll og kommentar av anlegget, anbefales det kontaktet autorisert rørlegger.

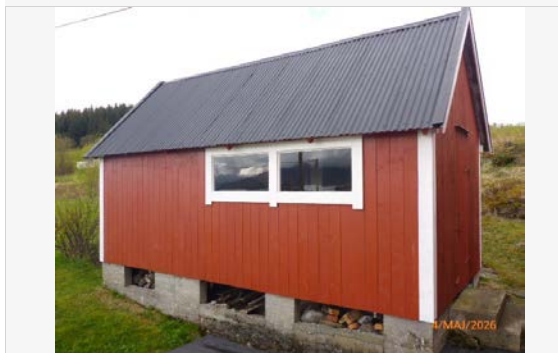
### Uthus

Bygget er funksjonelt til formålet. Trenger løpende vedlikehold og stedvis renovering i overskuelig fremtid. Da som taktekke, takrenner, undertak, kledning nord, skjevheter, styrke og stabilitet.

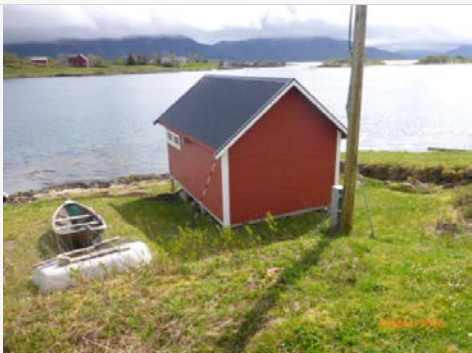
## Naust

Funksjonelt bygg til formålet, noe gjenstående arbeid.
