# Tilstandsrapport

Boligbygg med flere boenheter

Smedstuvegen 3 , 2030 NANNESTAD

Befaringsdato: 11.03.2026

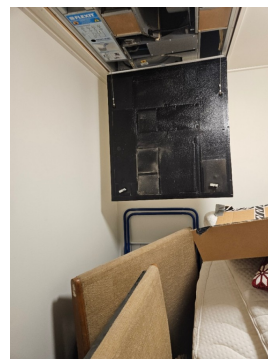
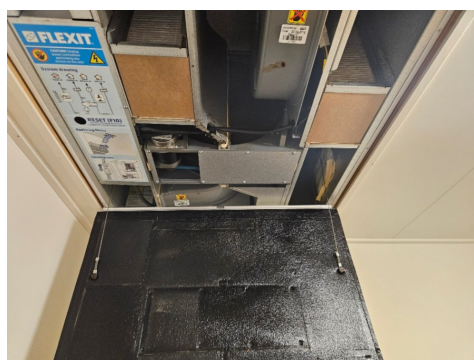
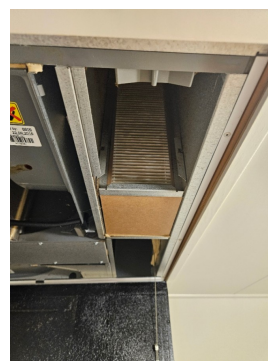
### ! TG 1 Avløpsrør

Balansert ventilasjon er kun visuelt inspisert, og hjemmelshaver melder ingen avvik.

Det er ikke registrert feil eller mangler, og anlegget vurderes å være funksjonelt ved befaringstidspunktet. Selv om det ikke ble avdekket avvik på anlegget anbefales det jevnlig service. Regelmessig vedlikehold bidrar til å forlenge levetiden på anlegget, samt redusere risikoen for uforutsette driftsstans eller reparasjoner. Ved jevnlig kontroll kan man også oppdage begynnende slitasje eller driftsstanser, som er vanlig over tid og kan påvirke ytelsen.

For å sikre godt innemiljø er det viktig med utskifting av luft med ett godt fungerende ventilasjonsanlegg. Det anbefales periodisk ettersyn med utskifting av eventuelle filter ved et eierskifte og rengjøring av byggets kanalsystem og ventilasjonsanlegg.

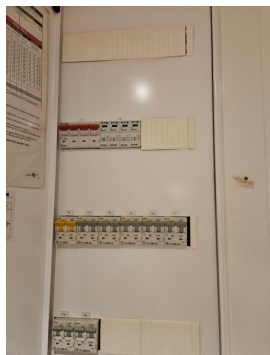
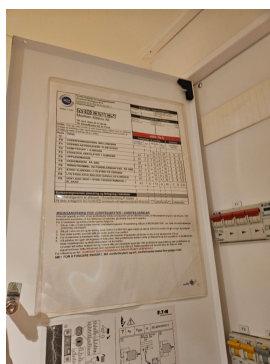
Det elektriske anlegget er kun visuelt vurdert for sjekkpunkter som er ført opp ovenfor. Det settes ikke tilstandsgrad for det elektriske anlegget da det kreves spesialkompetanse og godkjent autorisasjon. For en grundigere vurdering av anleggets tilstand anbefales det å benytte en registrert elektroinstallatør, som kan utføre nødvendige målinger og kontroller i henhold til gjeldende forskrifter. Dette sikrer at eventuelle skjulte feil eller mangler blir avdekket, og at anlegget oppfyller kravene til sikkerhet og funksjonalitet.
