# Tilstandsrapport

Boligbygg med flere boenheter

Smedstuvegen 3 , 2030 NANNESTAD

Befaringsdato: 11.03.2026

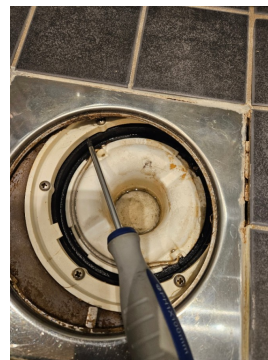
Det er plastsluk og smøremembran med ukjent utførelse.

Membranen ligger skjult i konstruksjonen og kan ikke undersøkes uten å gjøre destruktive inngrep ved å demontere fliser. Viktig å merke seg at membran er en bygningsdel som har en naturlig slitasje over tid med en forventet levetid. Fuktsøk inne på flislagte våtrom blir ikke utført da det vil gi uklare indikasjoner på om fukten ligger mellom fliser og membran eller under membranen.

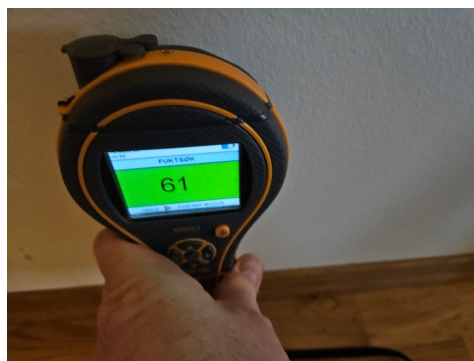
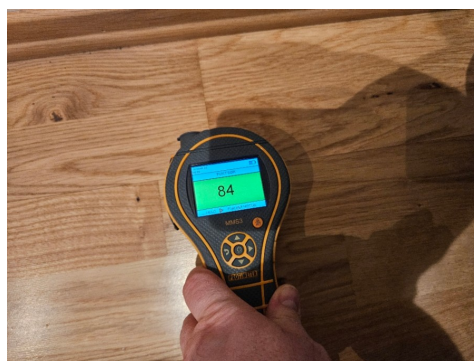
Det ble ikke boret hull direkte bak vanninstallasjonen inn til bad. Årsak: Badet har baderomskabin i betong og det er ikke praktisk mulig å gjennomføre boring av hull for fuktsøk.

Det ble søkt etter fukt på tilgjengelige tilstøtende overflater under befaringen, der det ikke ble avdekket unormale verdier.

Anbefalt tiltak: Skulle det foreligge mistanke om feil eller avvik, anbefales det å undersøke veggkonstruksjonen nærmere ved åpning, utført av fagperson, for å avklare omfang og eventuelt behov for utbedring.

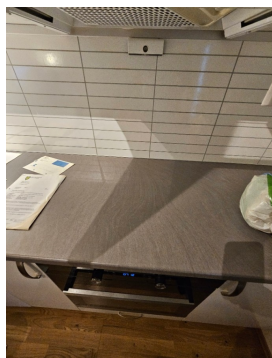
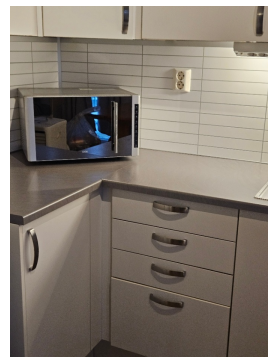
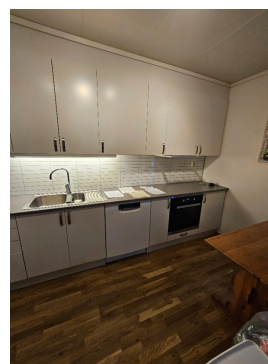
På befaringstidspunktet ble det fuktsøkt normale verdier på tilfeldige utvalgte steder på vegger og gulv.

Hvitevarer er ikke funksjonstestet på befaringstidspunktet. Hjemmelshaver melder ingen avvik.

Vegger, kjøkkeninnredning og gulv vurderes å ha normal slitasje etter alder og bruk.

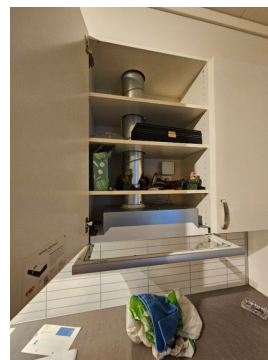
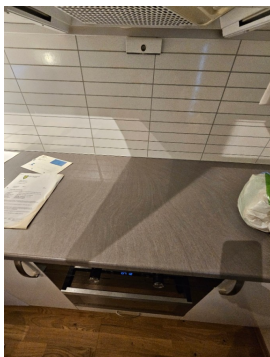
Balansert ventilasjon er kun visuelt inspisert, og hjemmelshaver melder ingen avvik.

Det er ikke registrert feil eller mangler, og anlegget vurderes å være funksjonelt ved befaringstidspunktet. Selv om det ikke ble avdekket avvik på anlegget anbefales det jevnlig service. Regelmessig vedlikehold bidrar til å forlenge levetiden på anlegget, samt redusere risikoen for uforutsette driftsstans eller reparasjoner. Ved jevnlig kontroll kan man også oppdage begynnende slitasje eller driftsstanser, som er vanlig over tid og kan påvirke ytelsen.

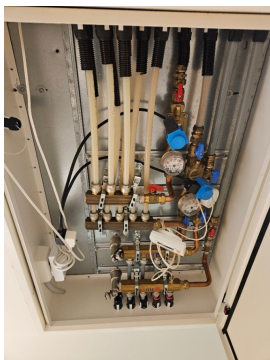
Kraner og avløp i oppvaskbenk og servantskap er testet, uten at det ble registrert noe avdrypp fra vannrør.

Innvendige vannrør vurderes å ha normal slitasje etter alder og bruk
