Paulinehagen 10, 4322 SANDNES

**Lekker enebolig med god standard  
og kjekk planløsning  
4 soverom - 2 bad - 2 stuer  
Separat vaskerom - carport!**

Nøkkelinformasjon .....	2
Om eiendommen .....	4
Egenerklæring .....	56
Tilstandsrapport .....	62
Nabolagsprofil .....	125
Budskjema .....	135

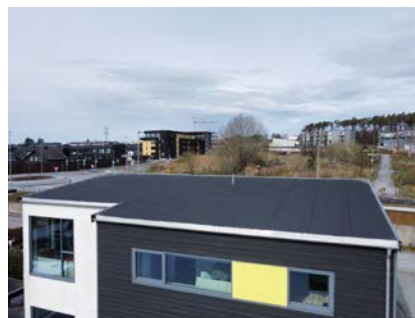
Mer enn halvparten av forventet brukstid er passert på taktekingen. KONSEKVENNS: Et eldre pappet tak mister gradvis elastisitet og tetthet, noe som øker risikoen for sprekker, lekkasjer og fuktskader i konstruksjonen. Etter mange år blir pappen sprø, skjører svekkes, og taket tåler dårligere værpåkjenninger. Dette kan føre til råte, mugg og kostbare reparasjoner dersom utskifting ikke gjennomføres i tide. Alderen gjør også at forsikringsselskap kan vurdere taket som overlevd, noe som kan redusere dekningen ved skade. Derfor er et gammelt pappetak en betydelig vedlikeholdsrisiko som bør vurderes for utskifting før skadene oppstår.

Registreres mose på taket, mest nærliggende årsak er omkringliggende vegetasjon (tre/ busker etc.) ved omkringliggende bebyggelse. Mose på tak kan medføre enn redusert levetid på taktekingen og føre til fuktskader/ økt fuktbelastning på undertak/ tilstøtende bygningsdeler.

Foto viser oversikt over tak ved benyttelse av drone.

ANBEFALTE TILTAK/ YTTERLIGERE UNDERSØKELSER ANBEFALES: Overvåk tilstanden jevnlig, anbefales en utvidet kontroll ved taktekker. For å få tilstandsgrad 0 eller 1 må tekingen skiftes ut, men tidspunktet for når dette er nødvendig er vanskelig å si noe om.

Fjerne mose på tak mekanisk, takpapp byttes/ omlegges ved behov.

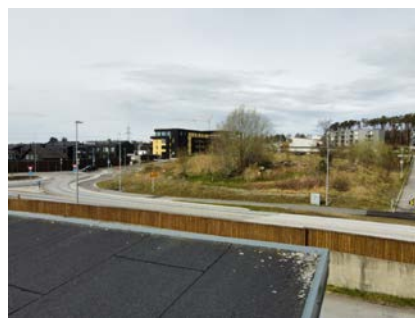
Foto viser mose på tak, registrert i hjørner og langs beslag nedover taket.

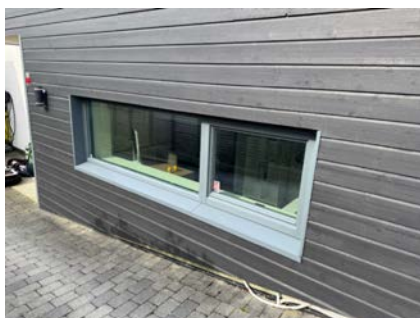
Foto viser eksempel på kledning som går lavt til bakke, mot hovedinngang er kledning i kontakt med bakkenivå

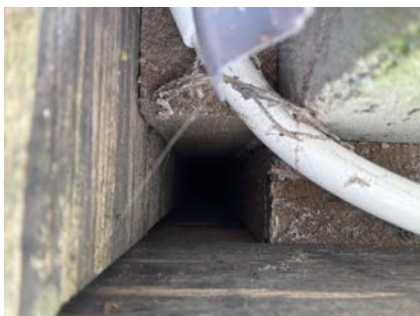
Foto viser manglende musesikring i hjørne.

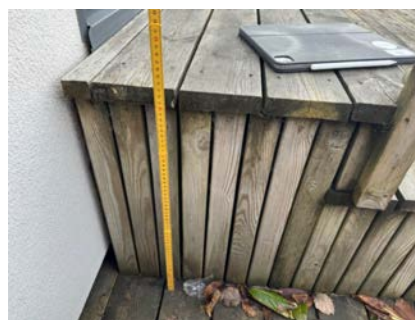
Rekkverk kun øvre del av trapp til bakke lik balkongdør.

Foto viser avstand fra terrassebord til topp trapp.

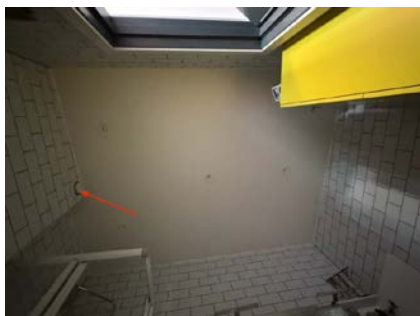
Foto viser inv. tak og ventilhette på vegg.

ANBEFALTE TILTAK/ YTTERLIGERE UNDERSØKELSER ANBEFALES:  
Avtrekket anbefales ytterligere undersøkt ved service for å påse om det er tettheter i ventilhette/ kanaler.

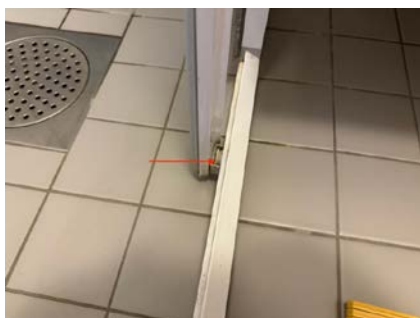
Foto viser dusjdør som har løsnet fra skinne.

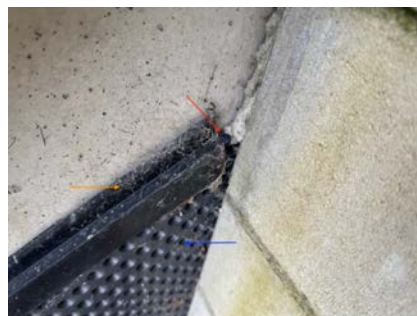
Rød pil viser utetthet mellom toppliste (oransje pil) og grunnmursplast (blå pil).

ANBEFALTE TILTAK/ YTTERLIGERE UNDERSØKELSER ANBEFALES:  
Innhente dokumentasjon på utførelse av toppliste rundt grunnmur samt etablere og tette der toppliste mangler.  
Kostnaden kan bli betydelig dersom toppliste ikke er etablert ved kjellertrapp og sør fasade da dette vil medføre at betong/ treplattinger fjernes.
