Sønsterudveg 15, 2280 GJESÅSEN

**GJESÅSEN**

# Tilstandsrapport

Befaringsdato: 11.02.2026

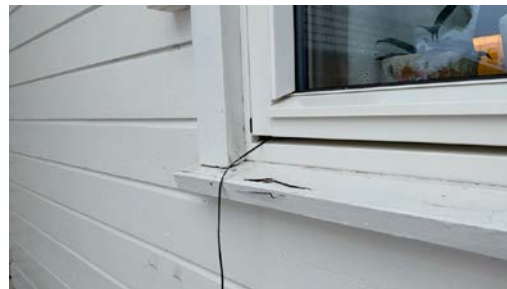
Eksempel på slitasje.

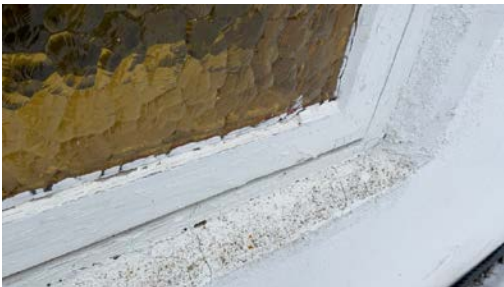
Vinduer i hovedsak av tre med isolerglass av nyere dato, eldre vindu med enkelt glass i garasje.  
Vinduer med isolerglass er ut fra merking i hovedsak fra perioden 2013-2021, fra byggeår i tilbygget entre. Det er opplyst at det er selvvaskende vinduer på side mot garasje.  
Vindu i garasje har slitasje og avskaling i kitt. Er modent for utskifting.  
Vinduer i tilbygget entre er nær forventet brukstid.

Avskaling av kitt på vindu i garasje.

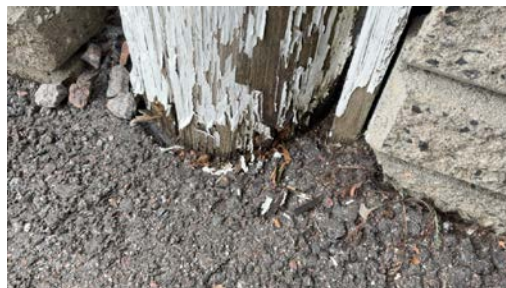
Begynnende råte i søyle.

Foreløpig er det kun behov for vedlikehold av overflater ut fra hva som er synlig på befaring.

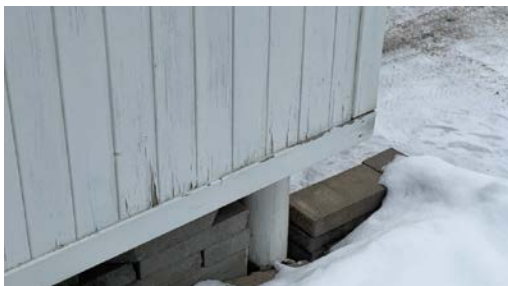
Eksempel på slitasje.

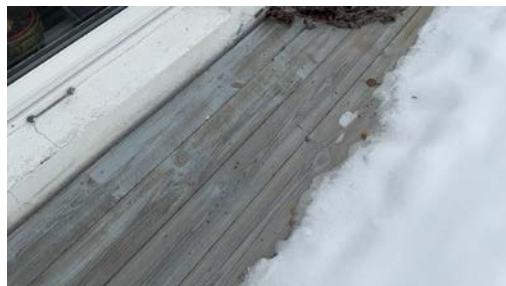
Eksempel på slitasje.

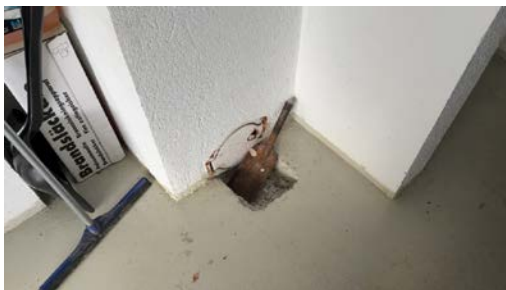
Sotluke i garasje i tilbygget del.

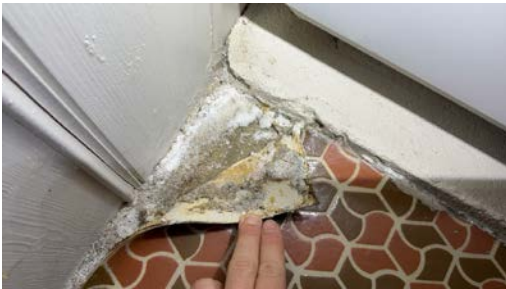
Det er saltutslag i randsoner på gulvbelegg flere steder. Dette er ikke unormalt på kjellergulv med såpass tett gulvoverflate som gulvbelegg. Forholdet skyldes kapillært oppsug av fukt som finner vegen videre opp i rommet og fordampes der hvor gulvbelegg slutter, salter fra vannet blir liggende igjen.

Saltutslag under gulvbelegg.

Når det skal skiftes overflater på gulv anbefales det endring av løsning til en mer diffusjonsåpen løsning. Dette kan hjelpe slik at saltutslag på gulv unngås.

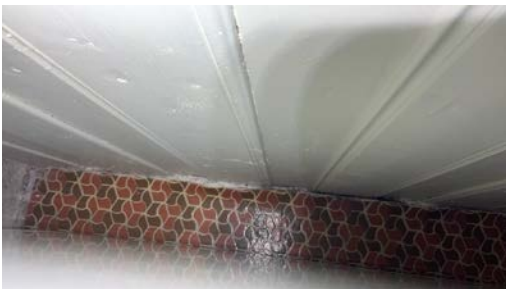
Saltutslag flere steder langs kant på gulvbelegg.

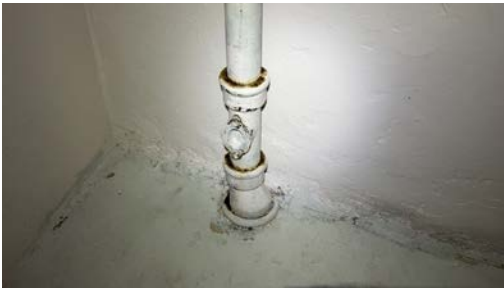
Stakepunkt i kjeller.
