Lindekleivvegen 6B, 4706 VENNESLA

**Lindekleiv! Fin enebolig med  
sentral beliggenhet og gode  
solforhold.**

Innhold

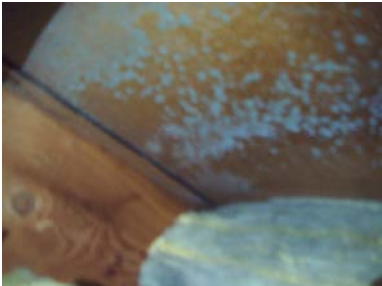
Noe mugg på undertaket enkelte steder.

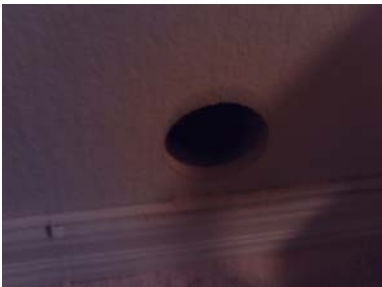
Hulltaking er foretatt i utfored vegg under bakkenivå på hovedsoverommet, uten å påvise unormale forhold. Måleresultat: 8,7 vektprosent.

Hulltaking i utfored vegg.

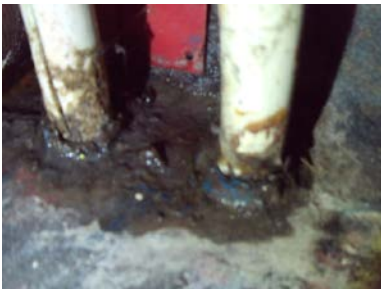
Usikker tetting i rundt rørgjennomføringer.

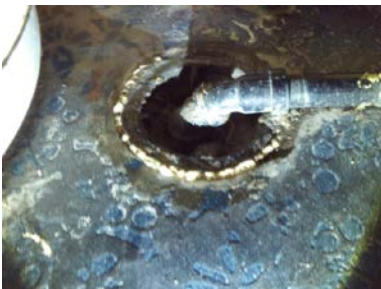
Ingen god tetting i rundt sluke.

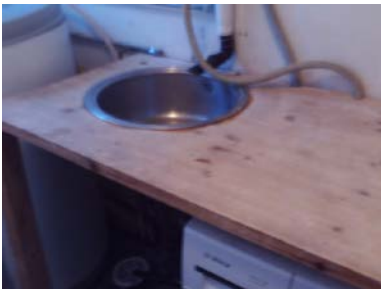
Arbeidsbenken er løs og har nå større skjevheter.

Festing av arbeidsbenken på nytt må beregnes.

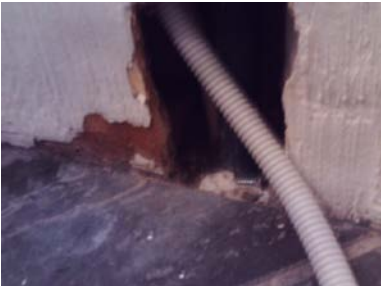
Åpning i vegg helt til gulvet mot soverom.

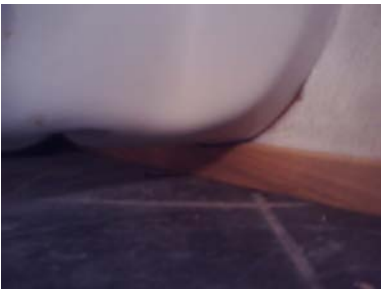
- Det er ikke påvist tilfredsstillende løsning for å synliggjøre lekkasje fra innebygget sisterner.

Ingen synlig hull for avrenning ved vegghengt toalett.

- Det må gjøres tiltak for å lukke avviket.
- Uten dreneringsløsning/lekkasjesikring kan lekkasjer pågå over lang tid uten å bli oppdaget. Dette kan føre til omfattende fuktskader i omkringliggende byggematerialer.

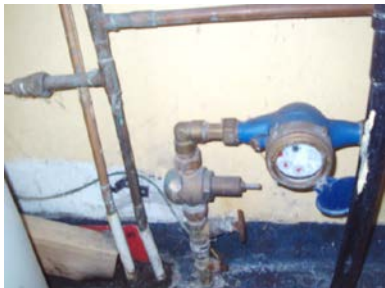
Innvendig stoppekran med vannmåler på vaskerommet.

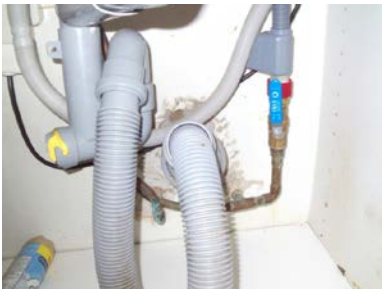
Rørøpplagg i kjøkkenbenken

- I forbindelse med oppgradering av våtrom vil det være naturlig med utskiftning av rør.
- Eldre avløpsrør har blant annet større sannsynlighet for lekkasjer, noe som kan føre til omfattende og kostbare vannskader i boliger.

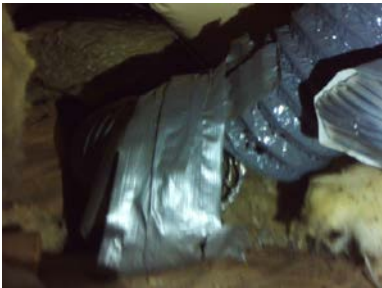
Brudd på ventilasjonsslange på knekott.

Anlegget må sjekkes og ventilasjonsslange på knekott må utbedres.
