# Tilstandsrapport

Enebolig

Skograndveien 37, 7200 KYRKSÆTERØRA

Befaringsdato: 03.09.2025

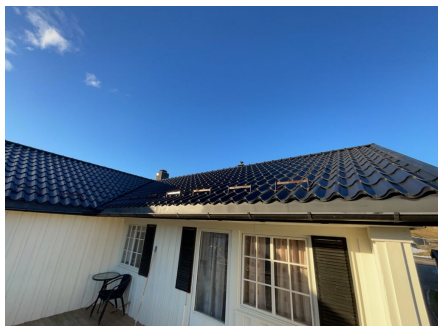
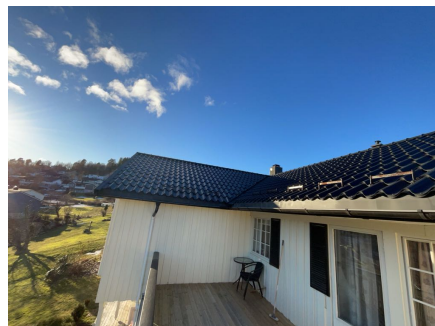
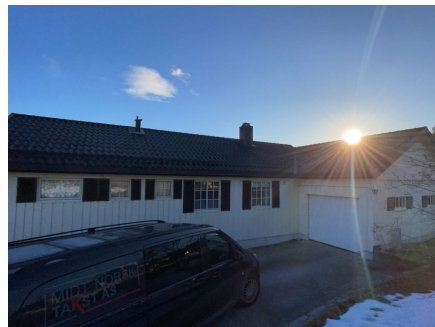
- Det er synlig rust på deler av taket

- Overvåk tilstanden jevnlig. For å få tilstandsgrad 0 eller 1 må tekkingen skiftes ut, men tidspunktet for når dette er nødvendig er vanskelig å si noe om.
- For å øke takets levetid bør taket overflatebehandles lokalt

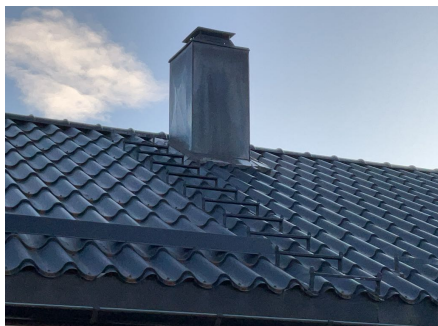
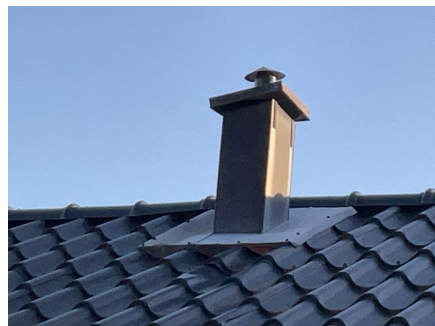
- Det er synlig rust på beslag

- Overvåk tilstanden jevnlig. For å få tilstandsgrad 0 eller 1 må beslag/renner/nedløp skiftes ut, men tidspunktet for når dette er nødvendig er vanskelig å si noe om.

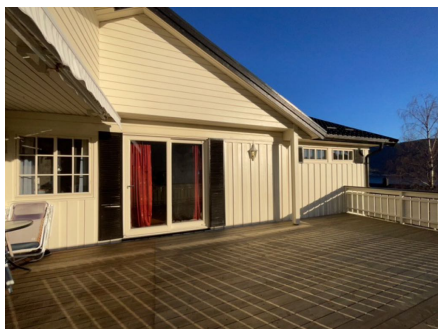
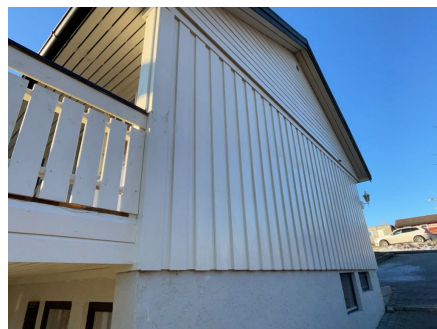
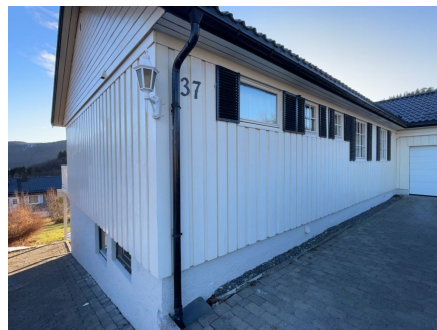
- Lufting i nedre del av vegg kun på overbord
- Skade på ett hjørnebord ved veranda.

- Det bør monteres musebånd/sikring, ingen umiddelbare behov for tiltak siden dette har vært slik siden byggeår.
- Ikke behov for umiddelbare tiltak vedrørende lufting på kledning, det må gjøres om det skal byttes kledning eller om bruk av bolig endres, så må dette holdes under oppsikt.

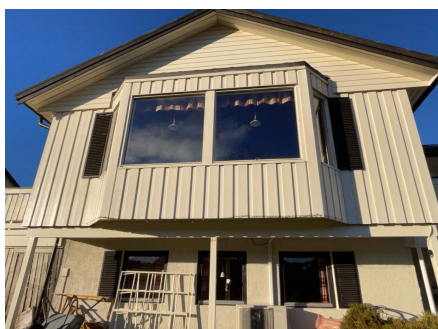
Vinduer i tilbygg er fra 1985 og 1986. Langvegg er vinduer fra 1985. Vinduer i front er fra 1986 hvor det er skiftet glass i de to store vinduene i 2010

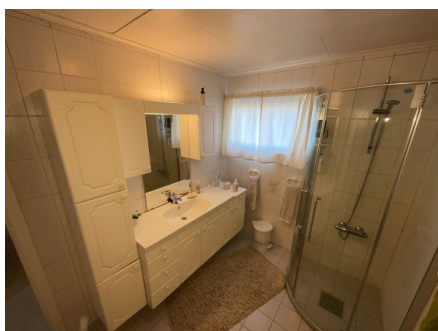
Riss i flisfuger inne i dusj ved hjørne. Bom i flis på gulv mot hjørne

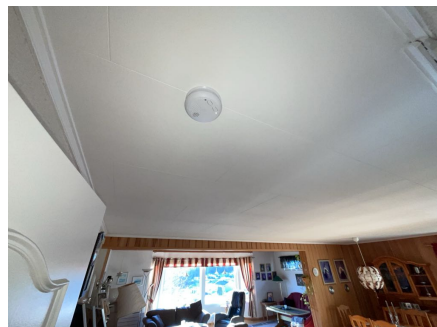
Brannmelder på stue i 1. etasje

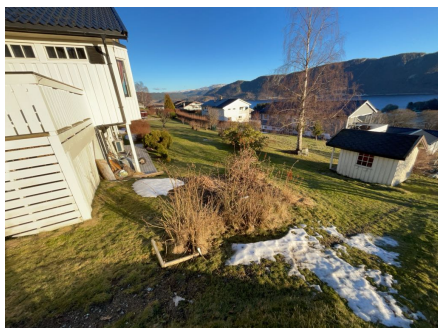
Oversikt

Slitte fuger, skade på enkelte fliser og saltutslag på fliser ved inngang i underetasje

- Det bør foretas terrengjusteringer.
- Lokal utbedring av fliser ved inngang må kunne påregnes
- På generelt grunnlag anbefales det å etablere 1:50 fall 3m bort fra grunnmur. Dette for å sikre god avrenning mot fra grunnmur og dermed unngå unødvendig fuktbelastning mot denne.
- I tiltakskostanden er dette hensyntatt å etablere endring på terreng ved garasje og lede overflatevannet ut fra boligen. Valg av løsning vil påvirke totalkostnaden
