Velkommen til  
Skograndveien 37!

- Enebolig
- Skograndveien 37, 7200 KYRKSÆTERØRA
- HEIM kommune
- gnr. 61, bnr. 25

Befaringsdato: 03.09.2025      Rapportdato: 17.09.2025      Oppdragsnr.: 20704-1510      Referansenummer: OE1843

Autorisert foretak: Midt Norsk Takst AS      Sertifisert Takstingeniør: Svenn Marius Skålvik      Vår ref: Svenn Marius Skålvik

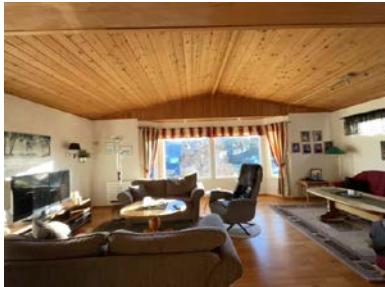
- Det er avvik:  
- Loftsluke er ikke tett og isolert, det kan føre til at varm fuktig luft fra boligen stiger opp på loftet og forårsaker fuktskader.  
- Det er påvist fuktskjolder/misfarging i takkonstruksjonen ved luftehatt. Det er ikke målt forhøyde fuktverdier på befaringsdagen.

Åpen himling i tilbygg på stue

Noe eldre fuktmerker i underpanelet ved luftehatten. Ingen fukt på befaringsdagen

- Tiltak:  
- Anbefaler å få montert tett inspeksjonsluke for å sikre mot varmetap og hindre at støv fra loft kommer inn i boligen og påvirker inneklimate. I tillegg reduseres faren for fuktskader på loftet.  
- Påviste fuktskjolder i undertak bør holdes under oppsikt over tid og tiltak må vurderes ut fra hvordan dette utvikler seg. Det er ikke målt forhøyde fuktverdier på befaringsdagen.

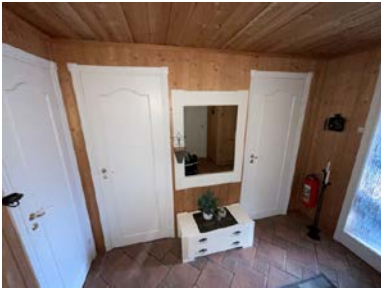
- Det er avvik:
- Dører har nådd over halvparten av forventet funksjonstid. Det vil være større risiko for vedlikehold i tiden som kommer.

Dører i gang underetasje

- Tiltak:
- Det er ikke behov for utbedringstiltak på befaringsdagen, men ut ifra alder må vedlikehold og oppgraderinger påregnes.

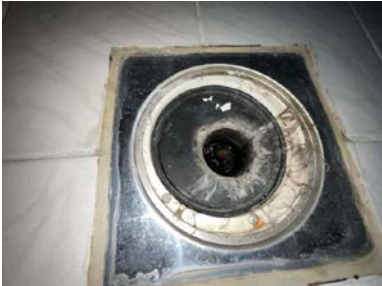
- Våtrommet må oppgraderes for å tåle normal bruk etter dagens krav.
- TG 3 er gitt pga. Det er ingen synlig membran på gulv ved kontroll av sluk eller ved dørterskel.
- Sprekk i flis i hjørne på dusj mot toalett.
- Riss i flisfuger og det bom over ett større område som kan tyde på fukt under gulvet. Ved fuktsøk på gulvet er det målt forhøyde fuktverdier.
- Naturlig ventilering
- Får dårlig og lite fall mot sluk.
- Det er ingen avrenning mot sluk for hele rommet grunnet list på gulvet. Risiko for at lekkasjevann kan ledes ut i gang.

Sluk uten noe synlig membran

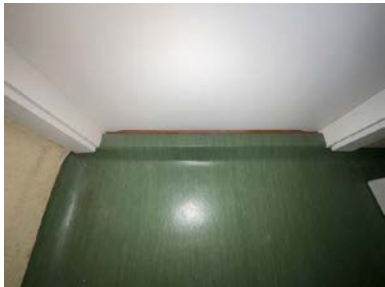
Belegg er ved dør ført opp mot dørterskel for å ivareta vannsikkerheten

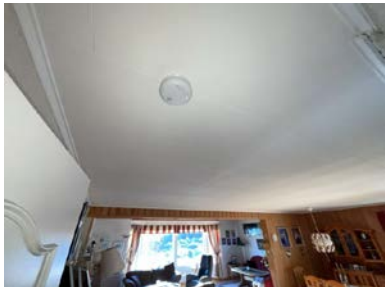
Brannmelder på stue i 1. etasje

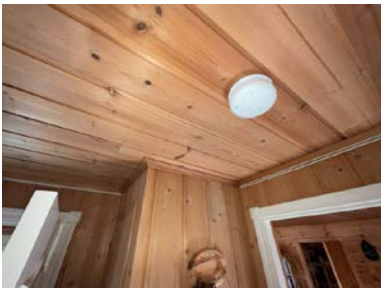
Brannmelder i gang underetasje
