# Tilstandsrapport

Boligbygg med flere boenheter

Prestbergvegen 1H , 2120 SAGSTUA

Befaringsdato: 16.02.2026

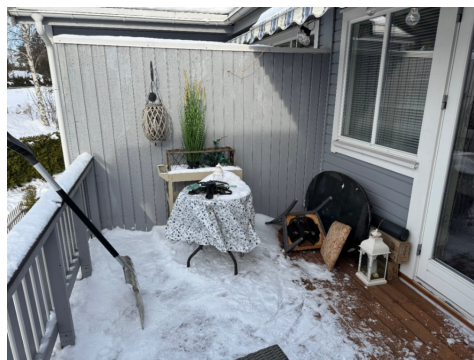
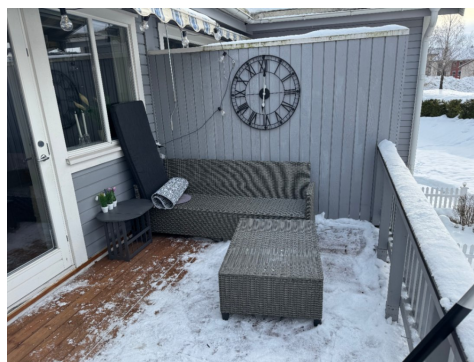
Verandaen var delvis tildekket av is og snø på befæringsdato. Forholdet medførte begrenset kontroll av overflater.

Østvendt overbygd inngangsparti langs hele bygget. Arealet er å anse som fellesareal og er ikke medtatt i arealberegningen for denne boenheten.

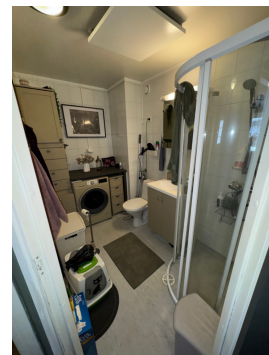
Aktuell byggeforskrift er tekniske forskrifter i perioden 1997-2010.  
Dokumentasjon: ingen dokumentasjon.  
Baderom fra byggeåret med flislagte vegger og belegg på gulv.  
Innredet med servant i innredning, dusjhjørne, toalett og opplegg for vaskemaskin.

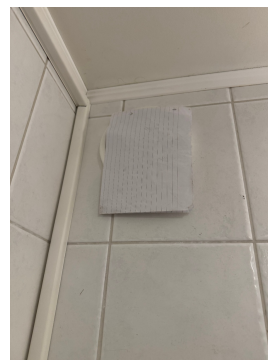
Det er mekanisk avtrekk.

Avtrekk kontrollert ved bruk papirark.

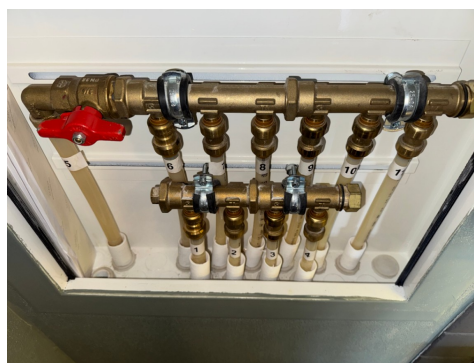
#### TG 1 Vannledninger

Innvendige vannledninger er av plast (rør i rør). Det er besiktiget i rørskap.
