# Tilstandsrapport

Enebolig

Halvor Flodens veg 1, 2407 ELVERUM

Befaringsdato: 19.01.2026

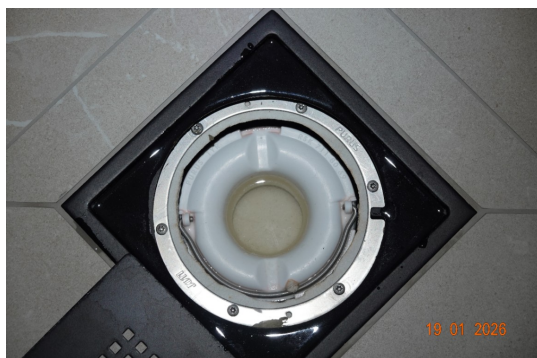
Plastsluk.

Synlig banemembran under klemring.

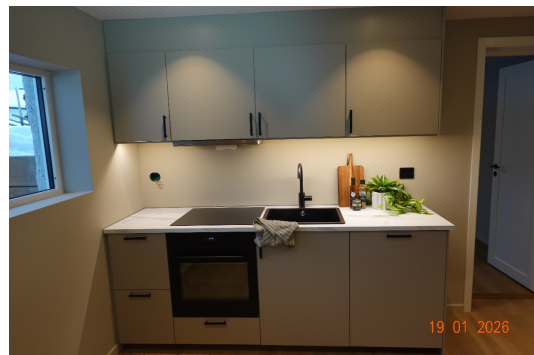
IKEA innredning fra 2025. Utført av: egeninnsats.  
Kjøkkeninnredning med laminert benkeplate, overskap, skuffer, glatte fronter, opplegg for oppvaskmaskin, ettgrens blandebatteri og kompositt kum.  
Integrert koketopp, stekeovn og oppvaskmaskin.  
Montert komfyrvakt over koketopp.  
Montert lekkasjestopper under kjøkkenbenk.

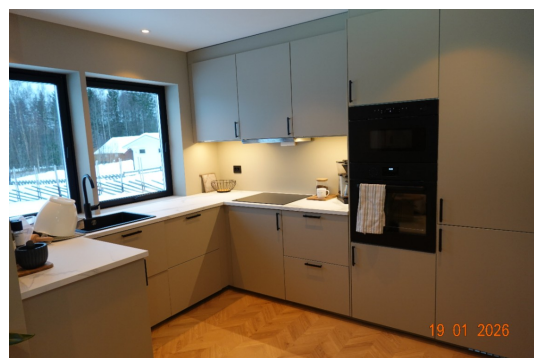
IKEA innredning fra 2025. Utført av: egeninnsats.  
Kjøkkeninnredning med laminert benkeplate, overskap, ettgrens blandebatteri, skuffer, glatte fronter, opplegg for oppvaskmaskin og kompositt kum.  
Integrert kjøll, frys, koketopp, micro, stekeovn og oppvaskmaskin.  
Montert komfyrvakt over koketopp.  
Montert lekkasjestopper under kjøkkenbenk.

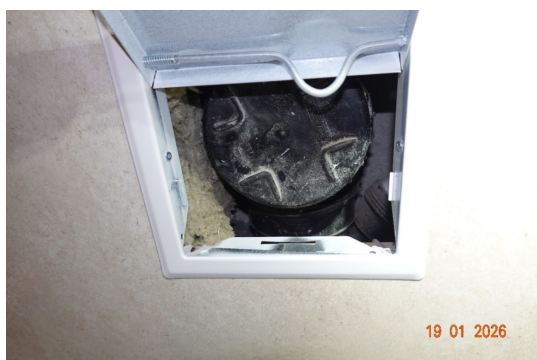
Avløpsledninger av PVC (plastrør).  
Montert nye avløpsrør i 2025. Utført av: firma.  
Stakeluke i kjeller.

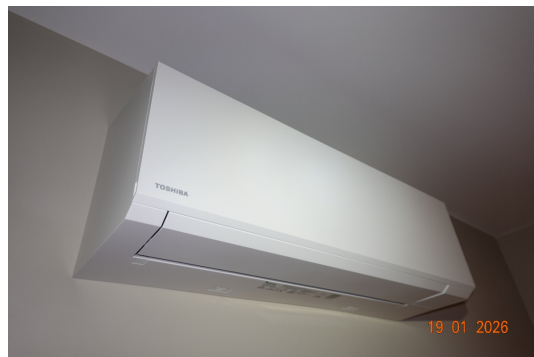
Boligen varmes opp med varmepumpe luft- luft og varme i flere gulv.  
Nyere varmepumpe. Montert av faglært.  
Varmekabler i gulv i kjeller.  
Varmekabler i baderomsgulv i 1.etasje og baderomsgulv i 2.etasje.
