# Tilstandsrapport

Enebolig

Åsland 15 , 1860 TRØGSTAD

Befaringsdato: 13.04.2026

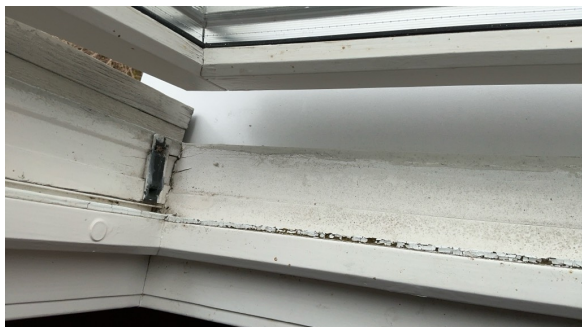
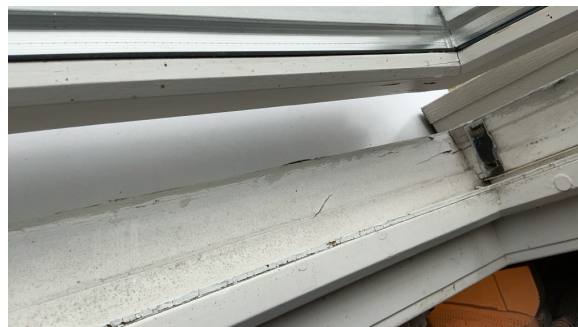
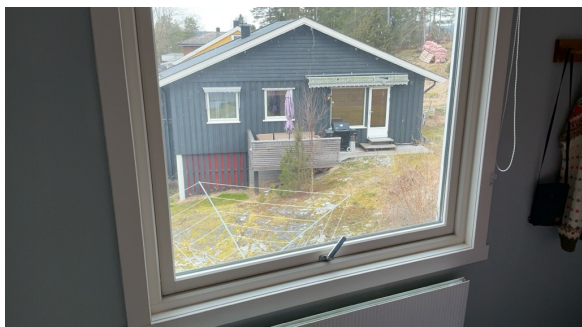
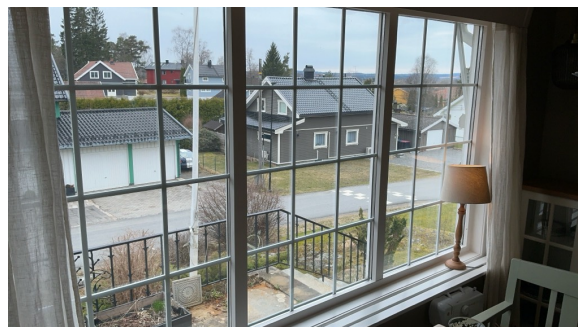
- Karmene i vinduer er slitte og det er sprekker i trevirket.

Fukt på vinduet på badet.

1994 i 2. etasje begge gavler.

1993

- Det må påregnes noe vedlikehold og at enkelte vinduer må skiftes ut.

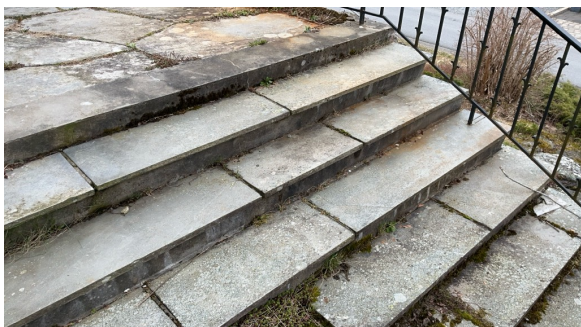
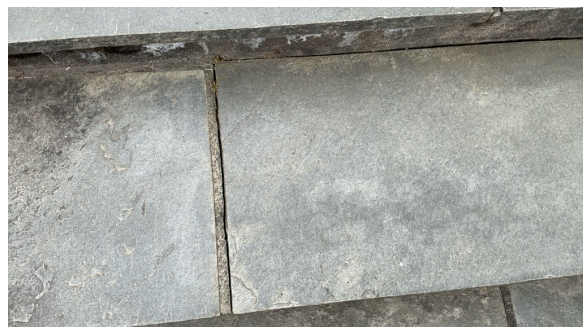
- Betongtrapp har mindre sprekker/skader

- Påviste skader må utbedres.

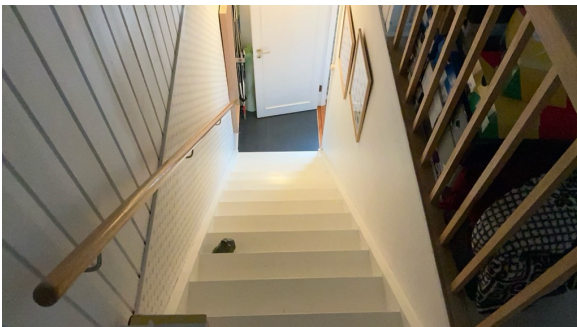
Lakkert tretrapp til 2. etasje. Malt tretrapp til kjeller. Begge trapper mangler håndløper.

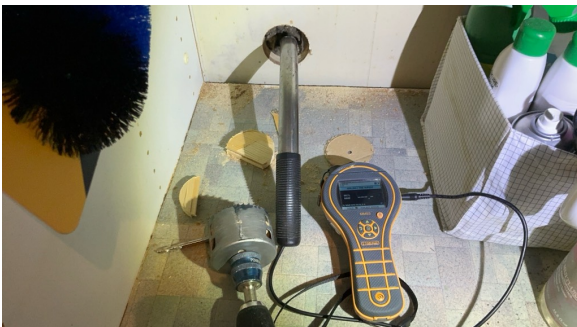
Hulltaking er foretatt uten å påvise unormale forhold. Målingene gir kun en indikasjon, og må ikke oppfattes som en garanti. Basert på våtrommets alder, slitasjegrad og registrerte avvik er det viktig å belyse at konstruksjonen har fuktrisiko.

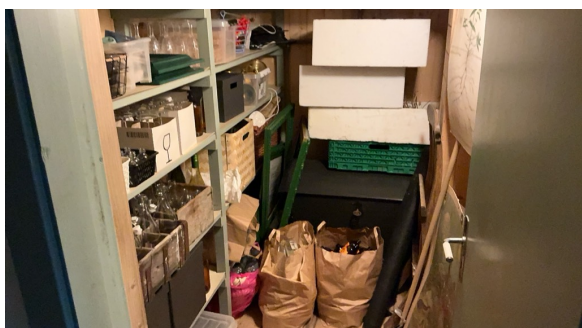
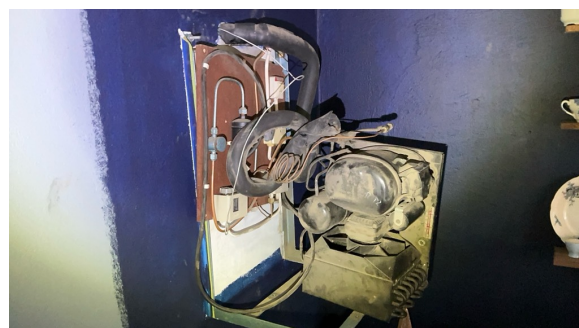
Skal rommet brukes som kjølerom, må det utføres reparasjoner.

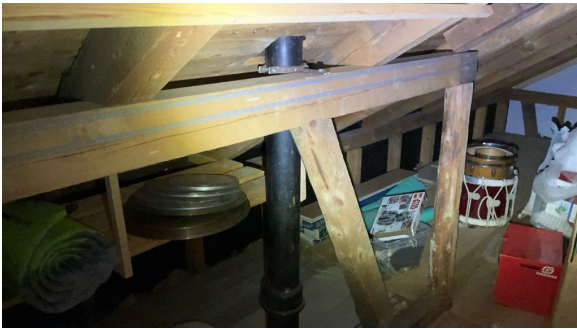
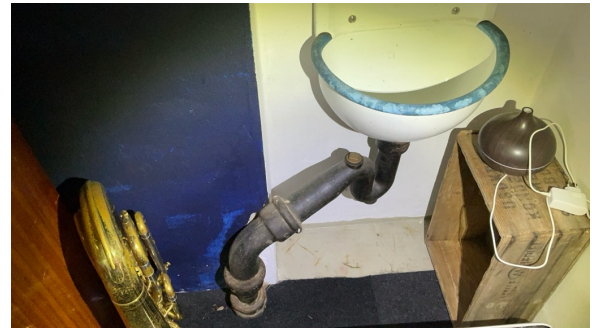
- Det er ikke behov for utbedringstiltak siden anlegget fungerer i dag, men ut ifra alder kan skader plutselig oppstå på eldre anlegg.

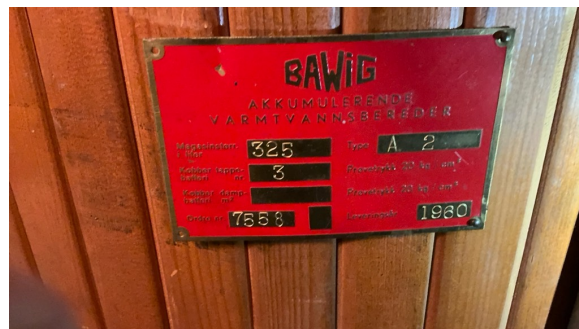
Etter ca. 20 år i tro tjeneste er de fleste varmtvannstanker klare for å pensjoneres, og du bør se deg om etter en ny. Selv om den gamle berederen fortsatt fungerer, er det greit å være klar over at nye beredere både varmer opp vannet langt mer energieffektivt, og er mye bedre isolert, slik at de også holder bedre på varmen. Du vil altså bruke mindre strøm med ny bereder. Gamle beredere står også for en god del vannskader rundt omkring, og det kan være lurt å ligge litt i forkant, og ikke vente med å skifte til vannskadene er et faktum.

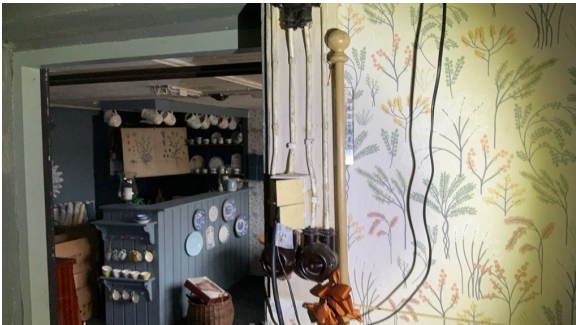
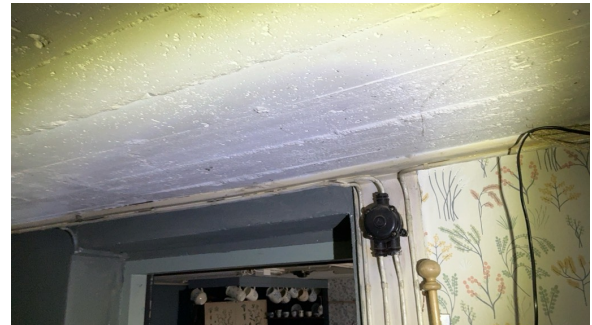
Det må forventes at det kan komme påkostninger på et eldre anlegg.
