# Tilstandsrapport

Leilighet

Håndtaket 25, 1782 HALDEN

Befaringsdato: 29.10.2024

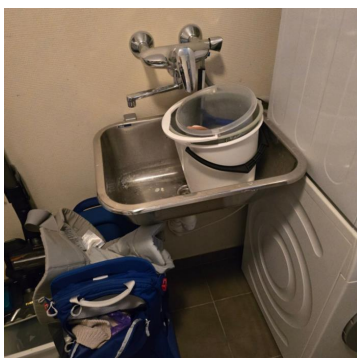
### 1. ETASJE > VASKEROM

## TG 2 Overflater Gulv

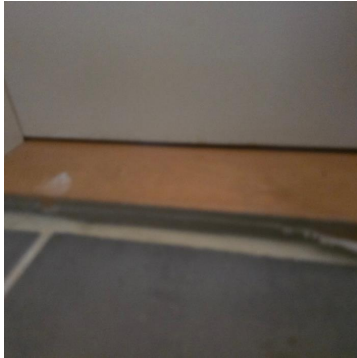
## 2. ETASJE > BAD

### TG 0 Tilliggende konstruksjoner våtrom

Det ble foretatt hullboring fra bod og inn mot våtsonen på badet.  
Det ble målt normale fuktverdier ved hulltaking.
