Nøkkelinformasjon

Meget pen rekkehusleilighet på Brekkerød.

Salgsoppgavedato

18.11.2024

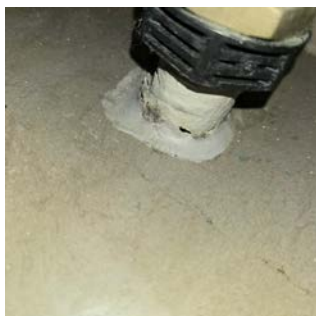
1. ETASJE > VASKEROM

TG 1 Sanitærutstyr og innredning

- Elektrisk avtrekksvifte bør monteres for å lukke avviket.

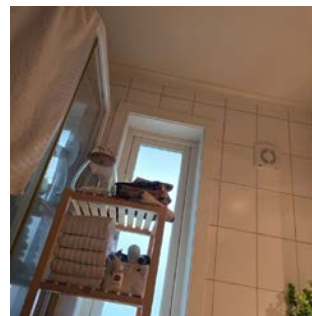
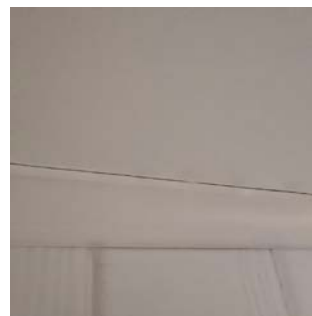
2. ETASJE > BAD

TG 2 Overflater Gulv

- Det er påvist at høydeforskjell fra topp slukrist til gulv/synlig topp membran ved dørterskel er mindre enn 25 mm.
- Det er påvist avvik i fallforhold til sluk i forhold til krav i forskrift på byggetidspunktet.

- Våtrommet fungerer med dette avviket.

Det anbefales liming av en list på utsiden av membran på terskel.

Kostnadsestimat: Under 10 000

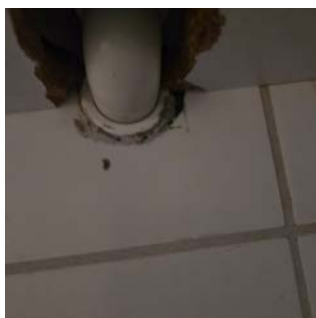
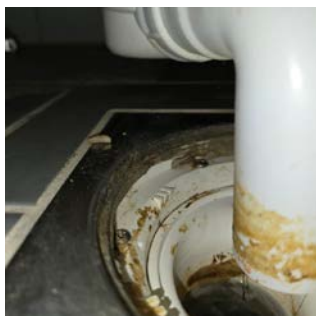
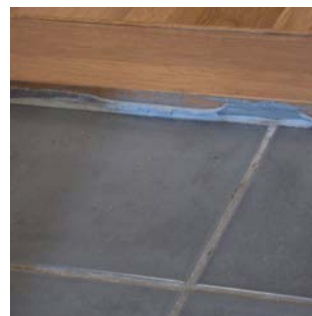
2. ETASJE > BAD

1 TG 2 Sanitærutstyr og innredning

- Det er ikke påvist tilfredsstillende løsning for å synliggjøre lekkasje fra innebygget systerne.

Det er noen fuktmerker i nedre benkeplate i servantskapet.

Det anbefales stramming av festet på toalettet.

Kostnadsestimat: Under 10 000

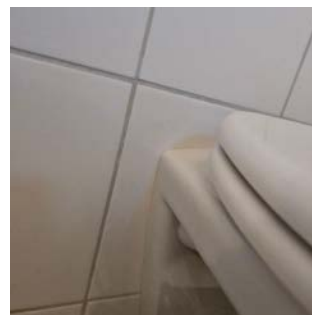
2. ETASJE > BAD

1 TG 2 Ventilasjon

Kostnadsestimat: 10 000 - 50 000

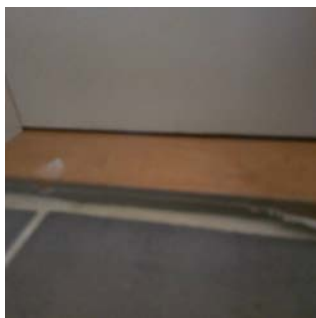
2. ETASJE > BAD

Tilliggende konstruksjoner våtrom

Det ble foretatt hullboring fra bod og inn mot våtsonen på badet.
Det ble målt normale fuktverdier ved hulltaking.
