# Tilstandsrapport

Enebolig

Nyveien 1230, 1960 LØKEN

Befaringsdato: 21.05.2025

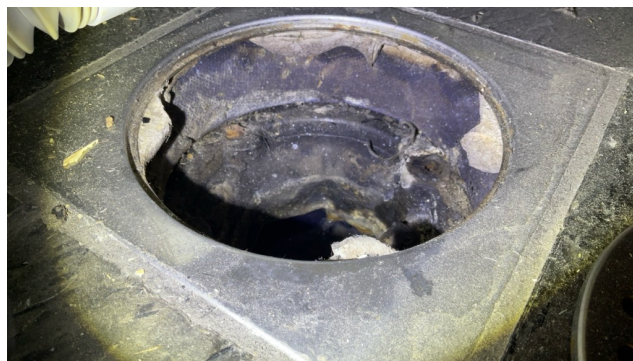
## 2. ETASJE > BAD

### ! TG 2 Sanitærutstyr og innredning
