Nyveien 1230, 1960 LØKEN

**Innholdsrik, velholdt og pen  
enebolig - 3 solrike, flotte  
terrasser - Lettstelt hage - Carport  
- Landlig og naturskjønt**

| Tilstandsrapport ..... | 44 |

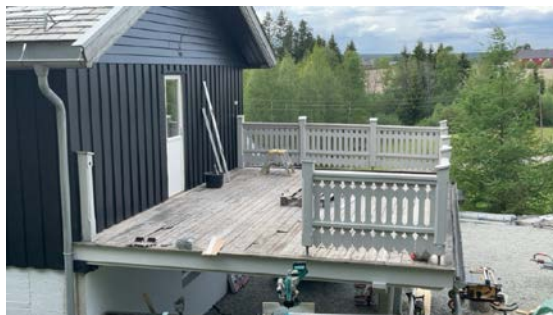
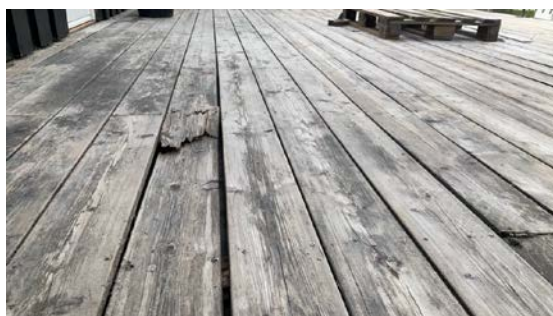
- Det er ikke montert rekkverk.
- Det er avvik:

Det er råteskader i gulvet. Det er råte i gulvlekt og skader stedvis i gulvbord.

- Rekkverk må monteres for å lukke avviket.

Skadene må utbedres.

Gjenstående arbeider må ferdigstilles.

Kostnadsestimat: 50 000 - 100 000

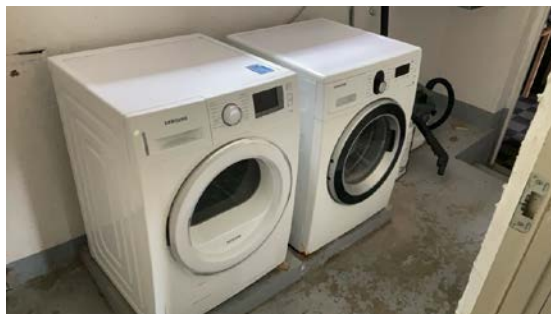
### U. ETASJE > VASKEROM

## TG 2 Tilliggende konstruksjoner våtrom

Med overflatesøk med fuktindikator Protimeter MMS ble det påvist forhøyede fuktverdier nederst på grunnmur og i betonggulv. Grunnmur og betonggulv mot grunn på bygninger fra denne byggetiden er normalt ikke fuktsikret og kapillærsug av fukt kan forekomme.

Ingen tiltak vurderes som nødvendige pr. i dag, men konstruksjonen bør overvåkes. Det bør gjøres tiltak med fuktsikring av kjelleretasjen.

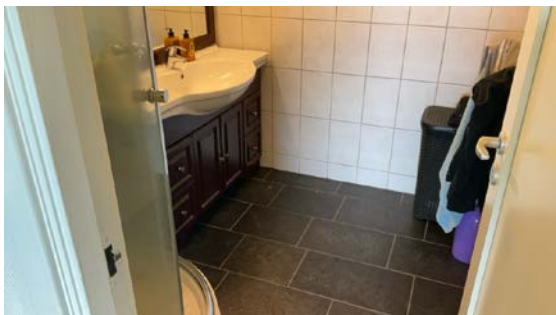
## 2. ETASJE > BAD

### TG 2 Overflater vegger og himling

- Det er vindu/dør med ikke fuktbestandige materialer i våtsonen (ved vask, dusj, badekar, osv.), løsningen eller byggematerialet er uegnet.
- Døren er nær våtsonen.  
Baderommet har god funksjonalitet med dusjkabinett.

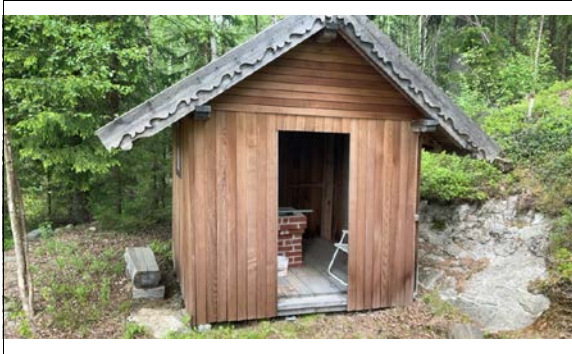
Uthus ca. 5kvm.
