# Tilstandsrapport

📍 Lotterivegen 2, 2270 FLISA

# gnr. 129, bnr. 3

Rapportdato: 19.06.2023

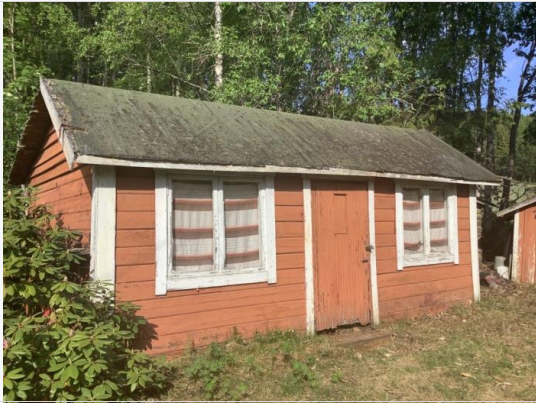
## Bod

Bod oppført med tregulv med ukjent fundamentering, vegger av lafteplank og takkonstruksjon av sperrer kledd med taktro og teknet med papp. Det er en gangdør til bygget og to vinduer for lysinnslipp.  
Det er en tilbygget vedbod.  
Bygget var tett lagret på befaringsdagen, men det ble observert råteskader i gulvet og taktro.
