Tilstandsrapport

Halvpart av tomannsbolig

Nedre Evangsgutua 3, 2850 LENA

Befaringsdato: 26.11.2024

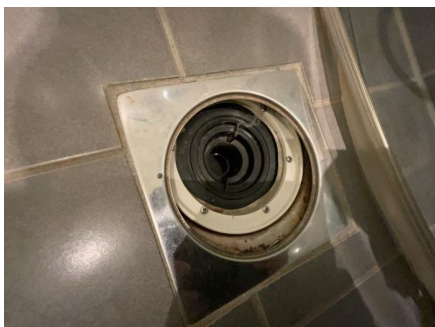
TG1 Sluk, membran og tettesjikt

Plastsluk.

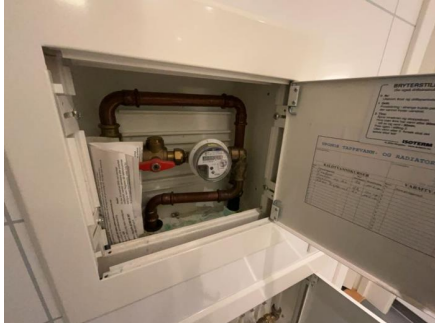
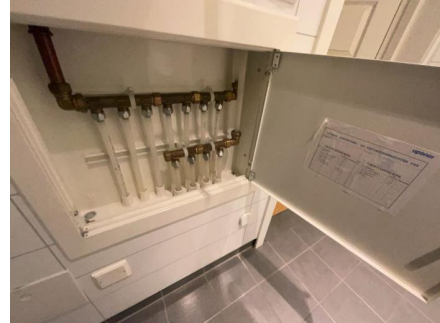
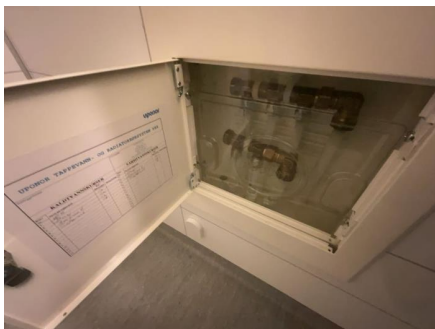
ⓘ TG 1 Avløpsrør

Synlige avløpsrør i: Plast. Anlegget er ikke teknisk vurdert. Jeg er ikke VVS fagmann, kontakt rørlegger for evt. nærmere kontroll av anlegget. Bunnledningene og utvendige ledninger er nedgravd og ikke tilgjengelig for inspeksjon.

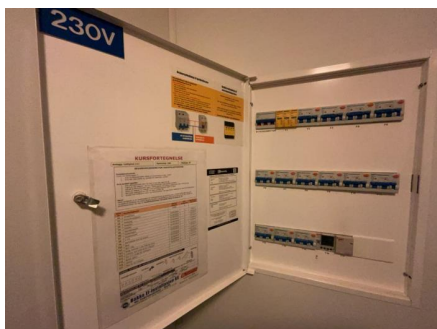
Tilstandsgraden er vurdert ut fra den forenklete og begrensede kontrollen som forskriften inneholder. El-anlegget kan ha feil og mangler som en slik forenklet undersøkelse ikke vil avdekke. Vær derfor oppmerksom på denne risikoen, og søk videre veiledning eller få en fullstendig kontroll utført av registrert elektrovirksomhet.

El-anlegg med automatsikringer. Sikringskapet er plassert i bod. Det lokale eltilsyn utfører tilsyn med elektriske anlegg etter instruks fra Direktoratet for Samfunnssikkerhet og Beredskap (DSB). Intervallene på disse tilsynene vil i fremtiden være avhengig av lokale risikovurderinger. Historisk sett har boliger normalt blitt kontrollert omtrent hvert 20. år. Kontrollene er stikkprøvebasert og medfører ingen godkjenning. Uavhengig av opplysningene ovenfor kan vi derfor ikke gi noe garanti for at anlegget er uten feil/mangler, eller tilpasset dagens bruksmønster. Vi anbefaler at det utføres privat elkontroll ved eiendomsoverdragelser
