# Tilstandsrapport

Enebolig

Egne Hjem 88, 4200 SAUDA

Befaringsdato: 05.08.2025

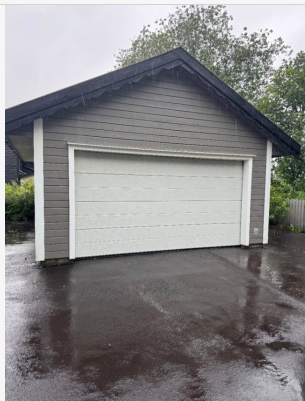
## Garasje

Utvendig har bygget liggende trekledning og betongstein på taket.

Bygget er ikke tilstandsvurdert ihht Forskrift til avhendingslova og NS3600. Dette er kun en enkel beskrivelse.
