# Tilstandsrapport

Enebolig

Haneborgveien 525, 1930 AURSKOG

Befaringsdato: 11.11.2025

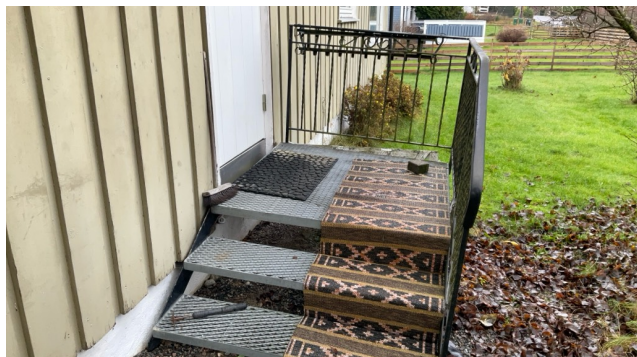
### ! TG 2 Overflater

- For å få tilstandsgrad 0 eller 1 må høydeforskjeller rettes opp. Det vil imidlertid sjelden være økonomisk rasjonelt som et enkeltstående tiltak i en bolig som dette. Dersom boligen en gang skal renoveres, kan man vurdere slike tiltak.
- Tiltak:
- For å få tilstandsgrad 0 eller 1 må høydeforskjeller rettes opp. Ytterligere undersøkelser må foretas for å få kartlagt omfanget for utbedring.

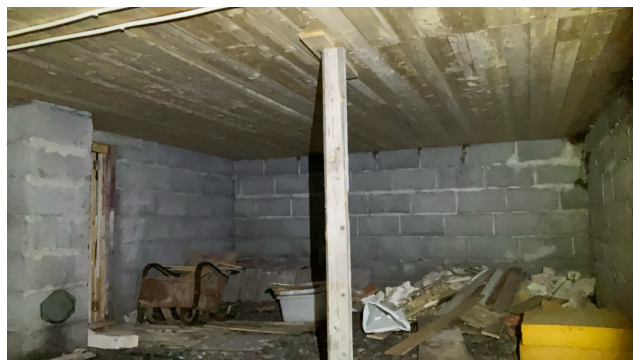
### ! TG 2 Etasjeskille/gulv i opprinnelig del

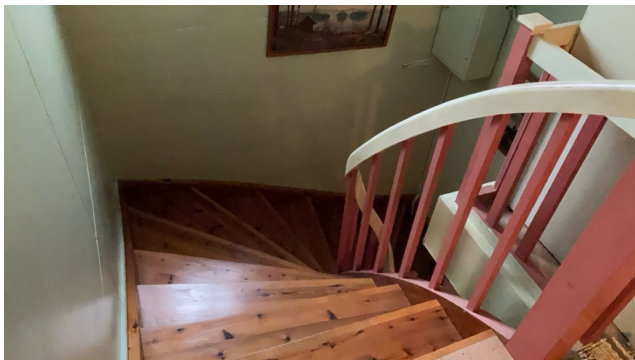
## ! TG 2 Innvendige trapper - 2

Boligen har 90 graders tretrapp mellom kjelleretasje og 1. etasje.

- Håndløper bør monteres, men det var ikke krav på byggetidspunktet.

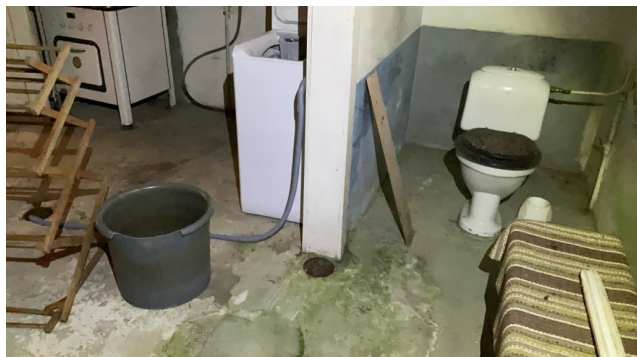
KJELLERETASJE > VASKEROM

## ! TG 2 Tilliggende konstruksjoner våtrom

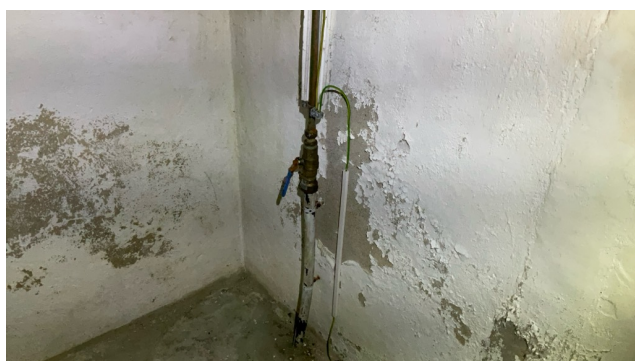
### ! TG 2 Avløpsrør

Det er avløpsrør av støpejern fra 1957 og avløpsrør av plast fra 1973.

- Det er ikke behov for utbedringstiltak siden anlegget fungerer i dag, men ut ifra alder kan skader plutselig oppstå på eldre anlegg.

- I forbindelse med oppgradering av våtrom vil det være naturlig med utskiftning av rør.
- Tidspunkt for utskiftning av avløpsrør nærmer seg.
