Haneborgveien 525, 1930 AURSKOG

**Koselig, eldre enebolig med uthus, stor tomt og flott utsyn. Landlig, solrikt og barnevennlig – nær skole og turveier.**

Befaringsdato: 11.11.2025

Rapportdato: 12.11.2025

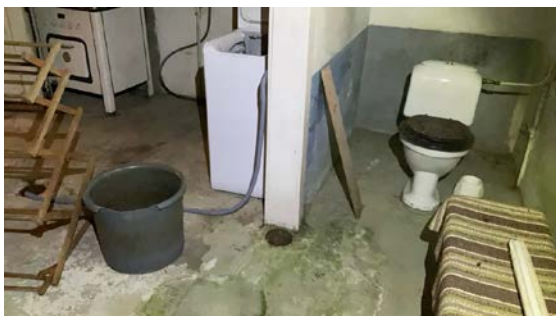
Med overflatesøk med fuktindikator Protimeter MMS ble det påvist forhøyede fuktverdier på grunnmur og i betonggulv.  
Årsak er fuktighet fra grunn/grunnmuren og fuktbelastning ved bruk av rommet og manglende membran/tettesjikt.  
Grunnmur og betonggulv mot grunn på bygninger fra denne byggetiden er normalt ikke fuktsikret og kapillærsug av fukt kan forekomme.

Våtrommet må totalrenoveres og det må gjøres tiltak med fuktsikring av kjelleretasjen.

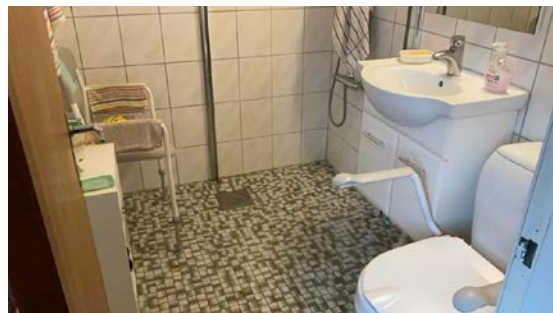
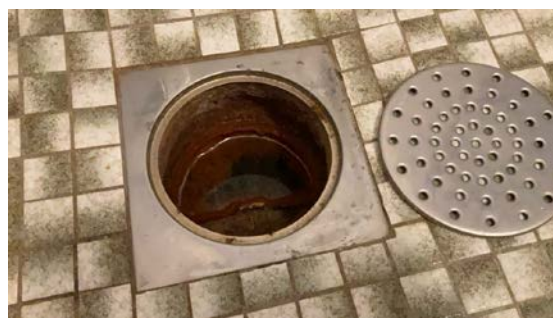
Hulltaking er foretatt og det er påvist avvik i hulltakingen. Hulltaking er foretatt fra kjøkken mot våt sone på baderommet.

- Det er registrert symptom på fuktskader.

Det ble ved hulltaking registrert høy luftfuktighet med fare for skadeutvikling.  
Det er misfargede materialer/treverk i veggen som skyldes fuktbelastning.

Årsak er fuktighet fra baderommet pga. manglende membran og/eller fuktighet fra kjelleretasjen som har høy luftfuktighet.

Det ble gjort målinger med stikkelektroder i treverket og det ble ikke påvist fuktighet i treverket på befaringsdagen.

Må sees i sammenheng med behov for renovering av baderommet.
