# Pinstivollen 118 7375 RØROS

## Tilstandsrapport Eierskifte

Boligtype: Fritidsbolig

Byggeår: 1980

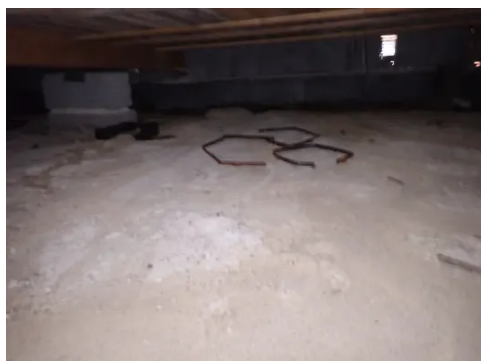
## 6.3 Krypkjeller

- Det er ikke etablert noen fuktsperre i form av plast på bakken i kryprommet.
- Det registreres svertesopp/mugg i overflater oppunder bjelkelag, men ingen råteskader. Det er likevel ikke utelukket at dette kan utvikle seg over tid, da fuktnivået i rommet kan endre seg gjennom året.
- Det kan være manglende plast på bakken i kombinasjon med begrenset luftgjennomstrømning som årsak til muggveksten. Muggvekst/sverting er et tegn på kondensering.

Oversiktsbilde.

- Sikring mot fukt og mugg må foretas. Det anbefales å etablere plast mot grunn for å redusere luftfuktigheten i rommet. I tillegg kan det være hensiktsmessig å sørge for bedre luftgjennomstrømning.
