Fremstetjernveien 150, 1960 LØKEN

**Koselig, liten enebolig med alt på ett plan og garasje. Lun terrasse, landlig og usjenert. Nært fiskevann og turstier.**

# Tilstandsrapport

Befaringsdato: 28.10.2025

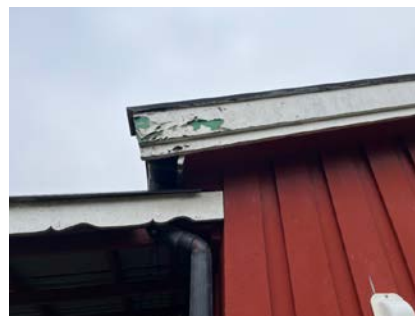
Påbegynnende råte i dekkbord til vinduer.

Vindskier må utbedres.

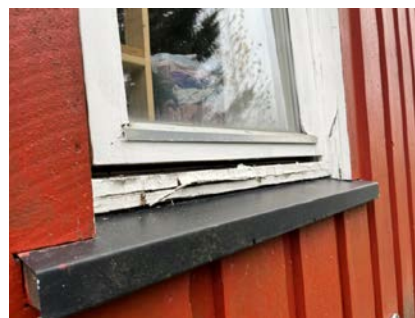
Utvendig slitasje på vindu.

- Det er påvist at enkelte vinduer er vanskelig å åpne/lukke.
- Det er påvist noen glassruter som er punktert eller sprukne.
- Karmene i vinduer er slitte og det er sprekker i treverket.

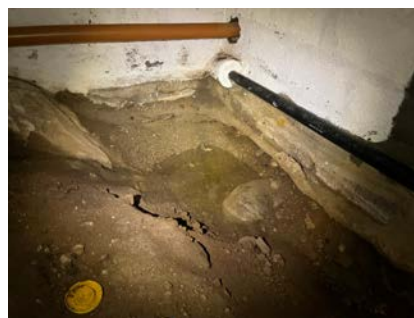
Jordmasser med stående vann.

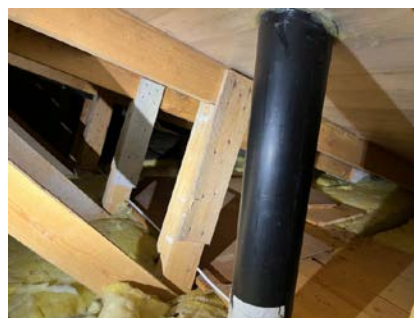
Uisolerte rør på møneloft må isoleres.
