Fremstetjernveien 150, 1960 LØKEN

Befaringsdato: 28.10.2025

# Tilstandsrapport

## ENEBOLIG

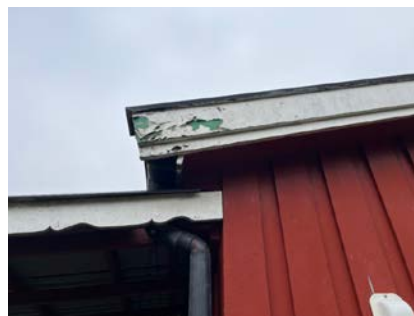
Påbegynnende råte i dekkbord til vinduer.

Vindskier må utbedres.

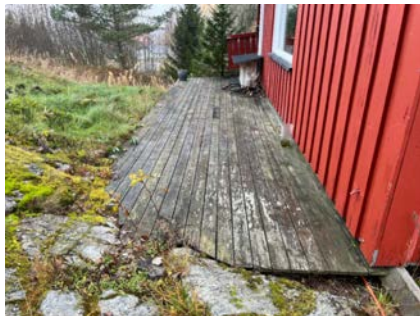
Platting har slitasje og råteskader.

Platting må skiftes.

Platting må rives og bygges ny.

**Kostnadsestimat: 20 000 - 100 000**

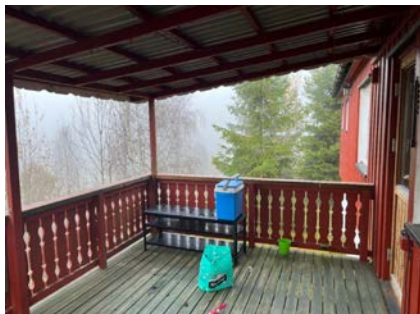
Veranda

Rekkverk må utbedres og overflatebehandles.

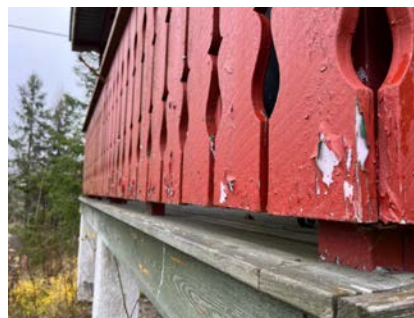
- Andre tiltak:
- Rekkverkshøyde må endres for å tilfredsstille krav på byggemeldingstidspunktet.
- Det er ikke krav om utbedring av rekkverkshøyde opp til dagens forskriftskrav.

Rekkverk må utbedres.

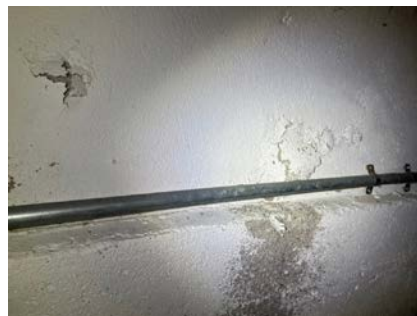
Det er noe løs puss på murvegger, som indikerer fuktgjennomtrenging fra terreng.

Noe mindre løs puss på murvegger.

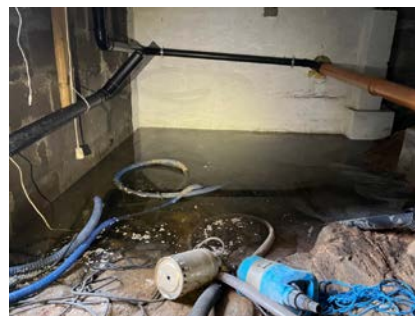
Fuktmåling viste opp til ca. 24 % fukt i trevirke, som er over grensen for skadelig fukt.

Større vannansamling i krypkjeller.

Det må gjøres tiltak for å lede vann vekk fra krypkjeller, da det på sikt kan gjøre ytterligere skader på bjelkelagskonstruksjon og trepanel.

Tiltak kan være utfordrende da det er skrånet fjell i dagen, men det bør undersøkes muligheten for å lede vann ut, andre tiltak kan være å etablere fuktsperre mot grunn og fuktstyrt avfukter.

**Kostnadsestimat: 100 000 - 200 000**

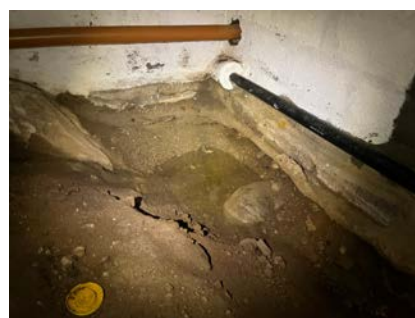
Jordmasser med stående vann.

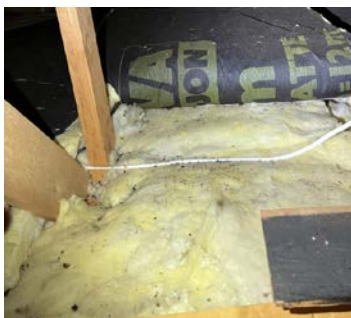
Spor etter mus på møneloft.

Det er satt ut musefeller, det må gjøres ytterligere tiltak for holde mus ute av boligen, da denne aktiviteten kan forårsake skader og lukt i konstruksjon/bygning.

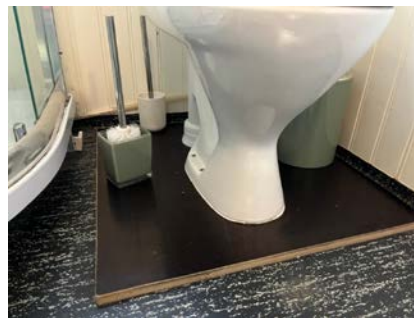
Det er montert en plate under toalett, ukjent tilstand under denne.

Plate under toalett.

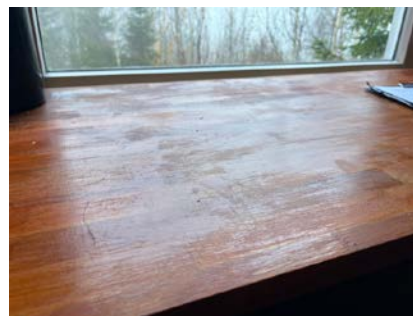
Benkeplate har noe slitasje.
