# Tilstandsrapport

Rekkehus

Tredalsvegen 78 , 6600 SUNNDALSØRA

Befaringsdato: 05.02.2026

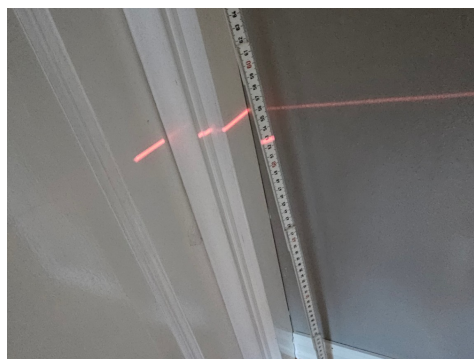
- Det er målt høydeforskjell på mellom 15-30 mm gjennom hele rommet. Tilstandsgrad 2 gis med bakgrunn i standardens krav til godkjente måleavvik.

- For å få tilstandsgrad 0 eller 1 må høydeforskjeller rettes opp. Det vil imidlertid sjelden være økonomisk rasjonelt som et enkeltstående tiltak i en bolig som dette. Dersom boligen en gang skal renoveres, kan man vurdere slike tiltak.
