Tredalsvegen 78, 6600 SUNNDALSØRA

**Enderekkehus med garasje og  
terrasse i Sunndalsøra – nærhet til  
sentrum og naturskjønne  
omgivelser.**

# Tilstandsrapport

## REKKEHUS

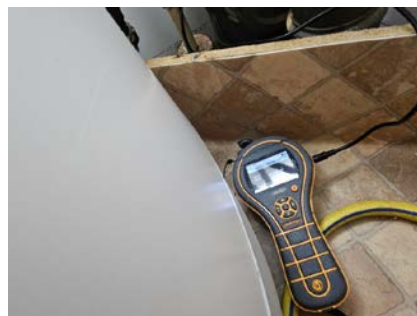
### TG 0 Tilliggende konstruksjoner våtrom

Hulltaking er foretatt og ingen unormale forhold er avdekt. Hulltaking er en stikk kontroll ett sted. Kontrollen kan ikke utelate fuktskader andre steder i rommet.
