# Tilstandsrapport

Rekkehus

Tredalsvegen 78 , 6600 SUNNDALSØRA

Befaringsdato: 05.02.2026

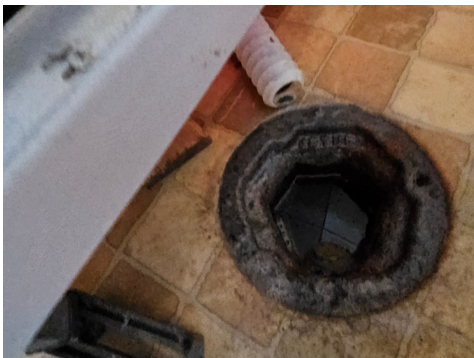
## ETASJE > BAD

### TG 1 Sanitærutstyr og innredning
