Tredalsvegen 78, 6600 SUNNDALSØRA

Enderekkehus med garasje og terrasse i Sunndalsøra – nærhet til sentrum og naturskjønne omgivelser.

Tilstandsrapport

REKKEHUS

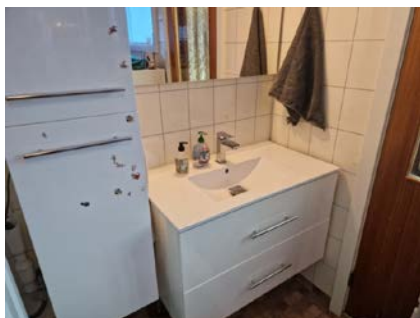
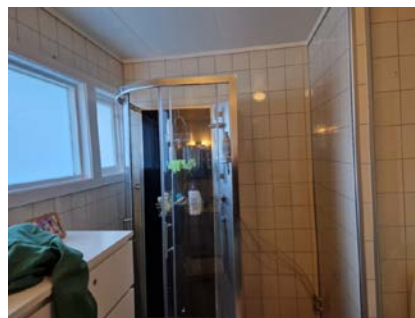
ETASJE > BAD

Det er vindu/dør med ikke fuktbestandige materialer i våtsonen (ved vask, dusj, badekar, osv.), løsningen eller byggematerialet er uegnet. Våtromsplater er ikke montert fagmessig. Det er registrert at baderomsplatene ikke er fuget ved sokkellisten i underkant.

Vindu og listverk av treverk i våtsonen fremstår som utilstrekkelig overflatebehandlet for å motstå fuktighet.

TG 2 Overflater vegger og himling

Konsekvens/tiltak: Uegnede materialer må fuktbeskyttes/utskiftes. Dersom våtromsplatene ikke er montert fagmessig, kan dette medføre utettheter som øker risikoen for fuktinntrengning bak platene. Over tid kan dette føre til oppfukning av tilstøtende konstruksjoner, noe som kan resultere i råteskader, muggvekst og eventuelle lekkasjer.

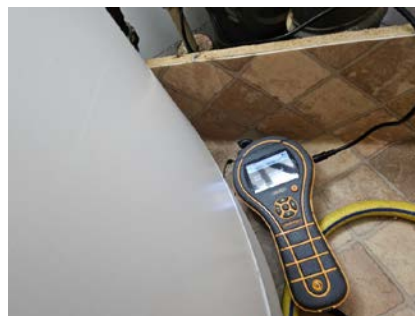
TG 0 Tilliggende konstruksjoner våtrom

Hulltaking er foretatt og ingen unormale forhold er avdekt. Hulltaking er en stikk kontroll ett sted. Kontrollen kan ikke utelate fuktskader andre steder i rommet.

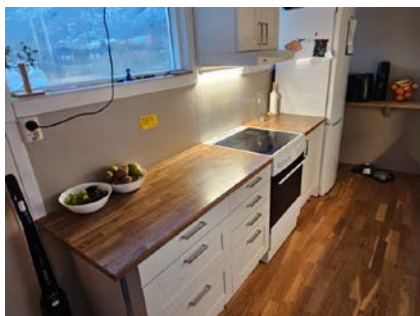
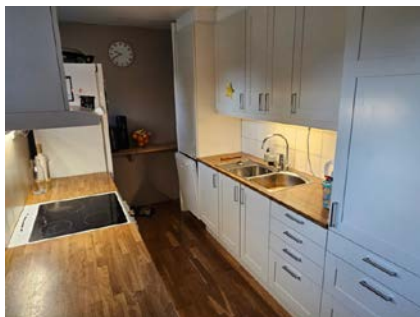
ETASJE > KJØKKEN

TG 1 Avtrekk

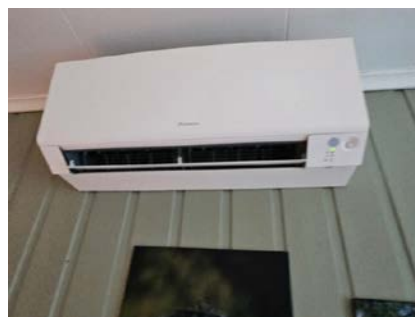
TG 1 Varmesentral

Boligen er utstyrt med en luft-til-luft varmepumpe som er plassert i stuen.

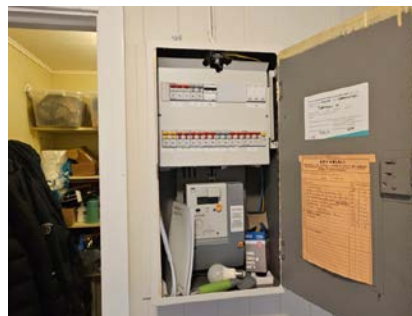
Takstmann er ikke EL fagmann og deler av anlegget er skjult. På generelt grunnlag anbefaler DSB(Direktoratet for Sikkerhet- og Beredskap) kontroll av EL anlegg hvert 5. år. Kostnadsestimat i rapporten her, er for en EL-kontroll og hensyntar ikke eventuelle fremtidige påkostninger for utbedring av eventuelle avvik.
