# Tilstandsrapport

Boligbygg med flere boenheter

Grindbakken 19 C, 7206 HELLANDSJØEN

Befaringsdato: 05.07.2024

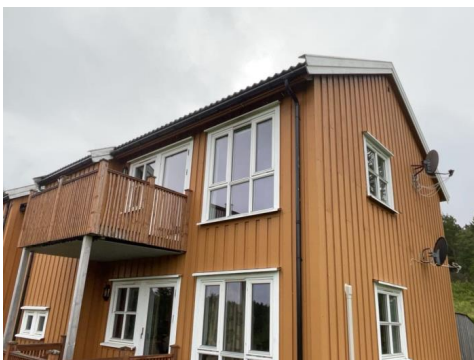
- Det er avvik:
- Råte i enkelte bord på gavelvegg

Råte i enkelte bord på gavelvegg

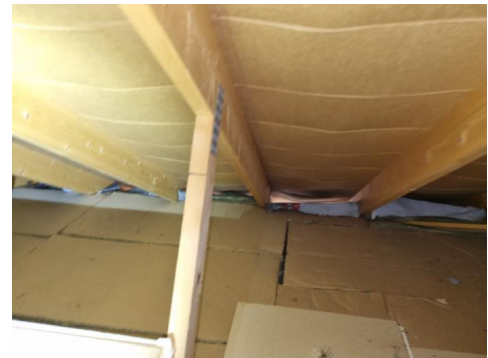
- Insektsduk er skadet ulike plasser

Insektsduk er skadet ulike plasser

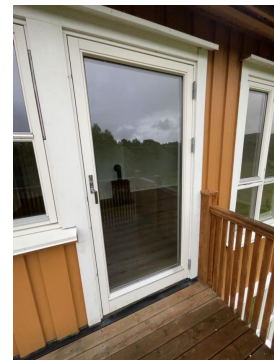
Verandadør

- Karmene i dører er værslitte utvendig og det er sprekker i trevirket.
- Dører og glass har nådd over halvparten av forventet funksjonstid. Det vil være større risiko for punktering av glass og større behov for vedlikehold i tiden som kommer.

- Det må foretas lokal utbedring.

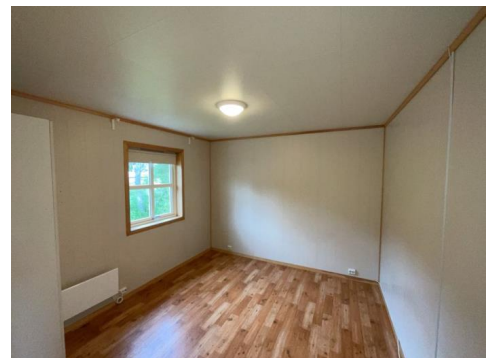
Soverom 2

- Det er avvik:
  - Slagskade på laminatgulv i gang ved dør til soverom 1
  - Merke i belegg på soverom 2

Merke i belegg på soverom 2

- Ikke behov for tiltak umiddelbart, tiltak må vurderes ut fra behov og egne ønsker.

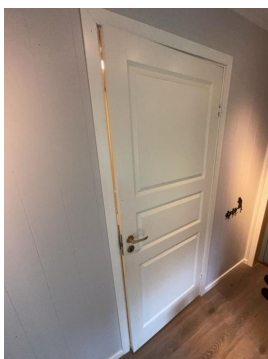
Dør til bad

- Det er avvik:
  - Kantslitasje på dør til bad og mindre småskader på de andre dørene.

Kantslitasje på dør til bad

- Tiltak:
  - Tiltak må vurderes ut fra behov, fungerer slik det gjør på befaringsdagen.
