Tilstandsrapport

📍 Aslakveien 26 C, 0753 OSLO

Befaringsdato: 15.04.2024

Autorisert foretak: Alpha Taksering AS

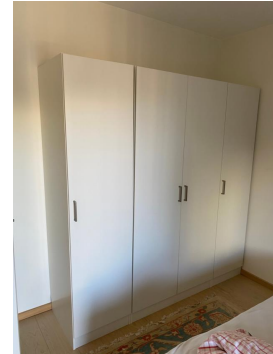
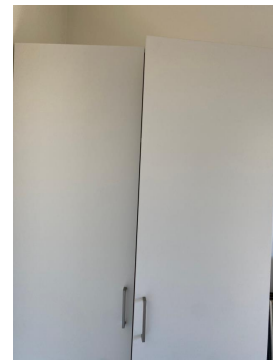
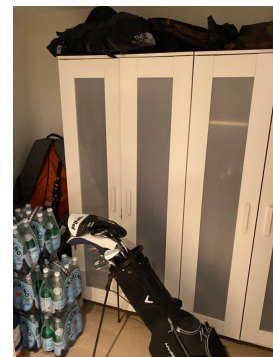
Garderobeskap synes å oppfylle sin tiltenkte funksjon.

Det er normalt at innredninger og fronter kan være/er utsatt for slitasje. Det kan derfor være enkelte skader/slitasjer som betraktes som mindre overflateskader. Slike skader blir derfor ikke spesifisert, vurdert eller bemerket. Funksjonell innredning med normal bruksslitasje på innredninger.

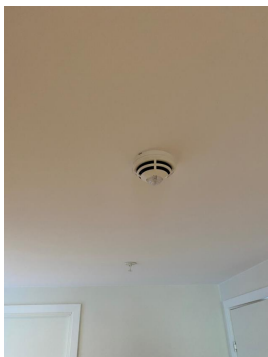
Det er ikke opplyst om det foreligger brannteknisk dokumentasjon for bygget.

1. Er det mangler for brannslukningsutstyr i boligen iht. forskriftskrav på søknadstidspunktet, men minst Byggeforskrift 1985?
Nei
2. Er det skader på brannslukningsutstyr eller er apparatet eldre enn 10 år?
Nei
3. Er det mangler på røykvarslere i boligen iht. forskriftskrav på søknadstidspunktet, men minst Byggeforskrift 1985?
Nei
4. Er det skader på røykvarslere?
Nei
